ԱՐՑԱԽԻ ՏԻԳՐԱՆԱԿԵՐՏԻ ԵԿԵՂԵՅՈՒ  
ՃԱՐՏԱՐԱՊԵՏՈՒԹՅՈՒՆԸ

ԼՅՈՒԲԱ ԿԻՐԱԿՈՍՅԱՆ

## АРХИТЕКТУРА ТИГРАНАКЕРТСКОЙ ЦЕРКВИ В АРЦАХЕ

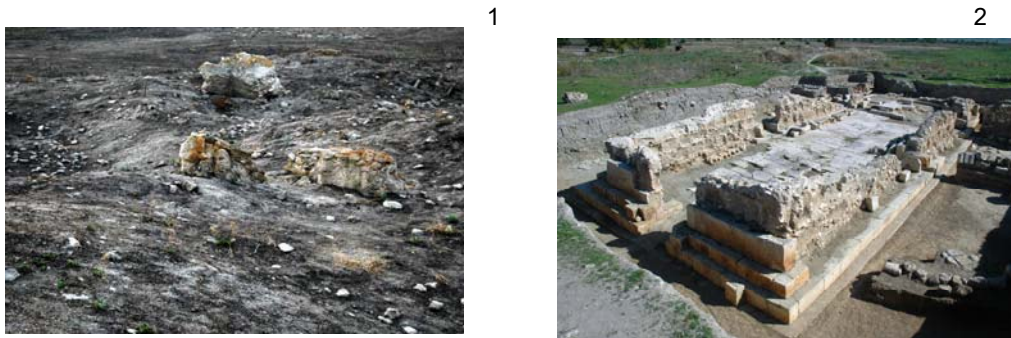
Նկ. 2. Եկեղեցու տեսքը. 1. պեղումներից առաջ, 2. պեղումներից հետո, լուսանկարը՝ Զ. Պետրոսյանի

Տիգրանակերտի Կենտրոնական թաղամասի տարածքում է կառուցվել վաղքրիստոնեական եկեղեցին: Մինչև պեղումները այս՝ արդեն բացված վեհաշուք տաճարի տեղում երևում էին միայն կառույցին պատկանող կրաշաղախի մի քանի խոշոր զանգվածներ և արևելք-արևմուտք առանցքով ձգված փոստրակը: Պեղումների շնորհիվ՝ մոտ 4 մ խորության մեջ բացվել են եկեղեցու ճարտարապետական մնացորդները (նկ. 2):

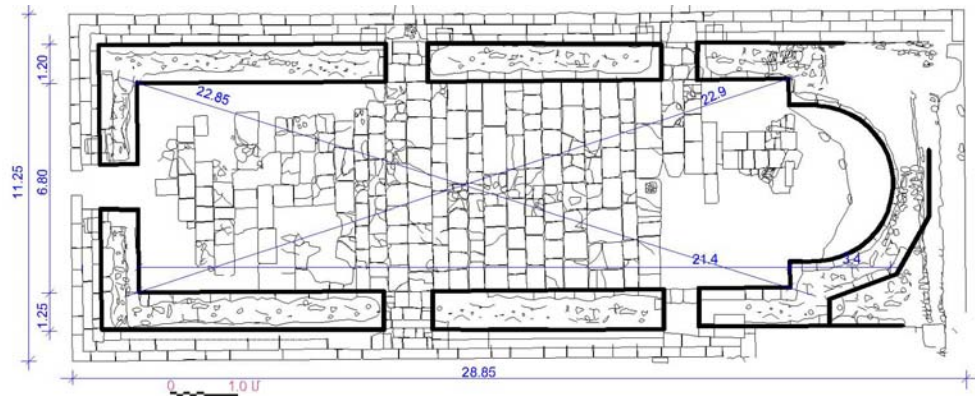
Նկ. 3. Տիգրանակերտի բազիլիկ եկեղեցու հատակագիծը

Եկեղեցու հատակագծային և ծավալատարածական հորինվածքը: Պահպանված ավերակները հնարավորություն են տալիս վերականգնել եկեղեցու հատակագիծը: Այն արտաքուստ շեշտված արսիդով միանավ սրահ է (նկ. 3):

Արևելքից արևմուտք ձգվող ուղղանկյուն աղոթասրահը (21,4 x 6,8 մ) արևելքում ավարտվում է ներսից կիսաշրջանաձև՝ ոչ խորադիր (3,4 մ), դրսից հնգանիստ ար-

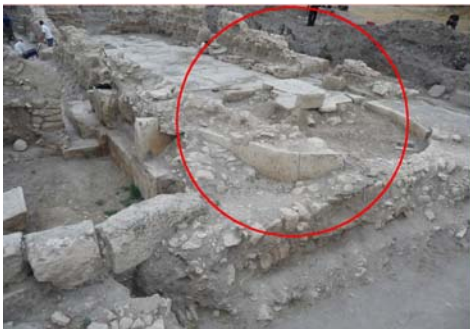
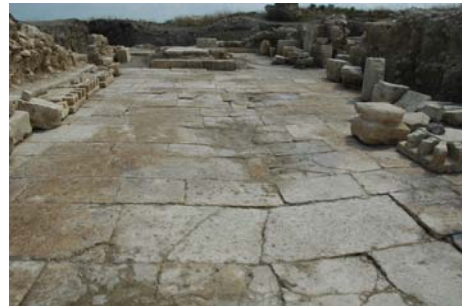
Նկ. 4. Եկեղեցու արսիդը. 1. արտաքին կողմից, 2. աղոթասրահը, լուսանկարը՝ Դ. Պետրոսյանի

կրկնում հնգանիստ արսիդի ուրվագիծը: Բացի այդ, խորանի արտաքին նիստերը ծածկված էին կրաշաղախի շերտով: Եկեղեցու արևելյան կողմում վավերացված այսպիսի իրավիճակը խոսում է շինարարական երկու շրջանի և վերակառուցման մասին: Հավանաբար, արտաքուստ շեշտված արսիդը հետագայում ներառվել է ուղղանկյուն պարագծի մեջ (նկ. 4-1):

Եկեղեցուն հարավարևելքից կցված է 4,9 x 3,45 մ ներքին չափերով մի սենյակ: Այս կառույցի հարավային (որը եկեղեցու հետ ընդհանուր է), արևելյան և արևմտյան պատերի առաջին շարքի անկյունաքարերը համաժամանակյա են եկեղեցուն, որովհետև կոնստրուկտիվորեն կապված են բազիլիկայի որմի հետ: Նույնը չի կարելի ասել սենյակի հարավային ու արևելյան պատերի մասին (սրանք ամբողջությամբ վերակառուցված են): Այս կցակառույցի գործառույթի և ծավալի մասին դժվար է խոսել, քանի որ այն բավական շատ է վերակառուցված և վերաօգտագործված: Նախնական կառույցից պահպանվել են միայն վերևում նշված՝ եկեղեցու հետ ընդհանուր որմին պատկանող մի քանի քարեր միայն: Հնարավոր կարելի է համարել, որ այս սենյակը կառուցվել է եկեղեցու վերակառուցման ժամանակ, որովհետև արտաքինից շեշտված արսիդով եկեղեցիները (Ջրվեժ, Ոսկեվազ, Ջարջառիս, Պենգաշեն և այլն)<sup>4</sup> սովորաբար կից կառույցներ չունեն ու արտաքին սրահ կամ որևէ կառույց ունեցող բոլոր միանավ եկեղեցիներում արսիդը առնված է պատերի ուղղանկյուն պարագծի մեջ<sup>5</sup>: Տվյալ դեպքում գործ ունենք արտաքինից շեշտված արսիդի հետ (նկ. 4-1):

Եկեղեցու սալածածկը հիմնականում պահպանվել է, բացակայում է սրահի արևմտյան հատվածում և խորանի զգալի մասում: Սալաքարերի մոտ 70 % -ը ճաքճքած և կոտրատված են: Դրանք բոլորն էլ իրենց տեղերում են, սակայն հատակը ձևափոխված է (նկ. 4-1, 15-2):

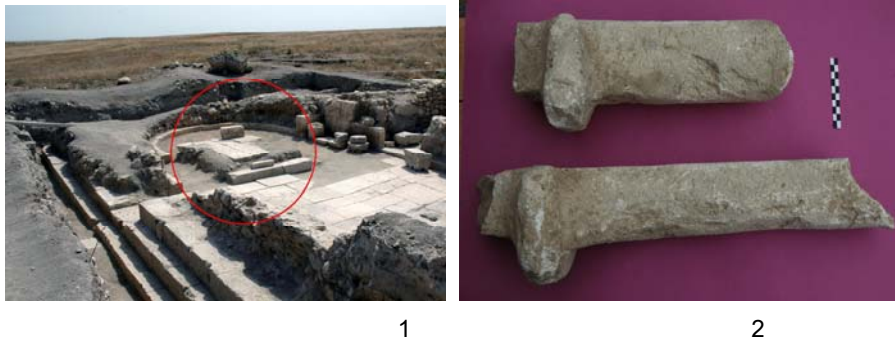
Նկ. 5. 1. Եկեղեցու բեմի հատվածը, 2. բազրիքի բեկորներ

Հետաքրքիր լուծում ունի եկեղեցու ներքնատեսքը: Բեմը 2,5 մ դեպի արևմուտք երկարեցված է ու աղոթասրահի մակարդակից բարձրացված 0,5 մ: Այս հատվածն ամբողջությամբ սալապատված է, որից դեպի աղոթասրահ իջնում են երկու աս-

տիճաններ (նկ. 5-1): Առաջադիր այս հարթակը, ըստ երևույթին, ժամանակին երեք կողմերում (բացառությամբ արևելակողմի, որտեղ բեմի շարունակությունն է կազմում, և դեպի աղոթասրահ իջեցնող մուտքի) ցանկապատված է եղել, որի մասին վկայում են պեղումներից հայտնաբերված բազրիքի սյունիկների ճարտարապետական մանրամասներ (նկ. 5-2):

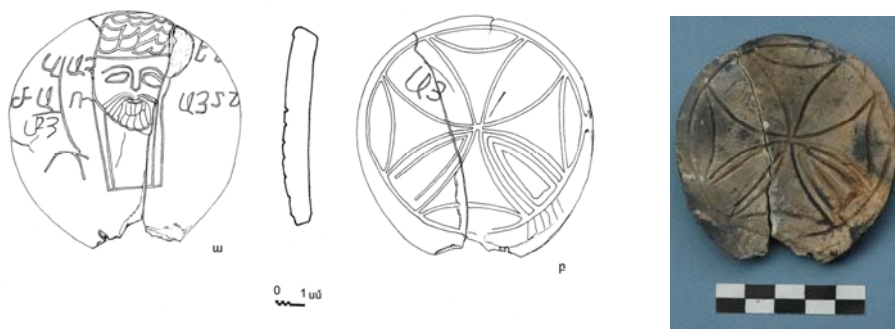
Նկ. 6. Կավե սկավառակ

Տիգրանակերտի եկեղեցու ամենանշանակալից գտածոներից մեկն էլ կավե (8 սմ տրամագծով) փոքրիկ սկավառակն է: Մրա մեկ երեսին փորագրված է շրջանին ներգծված հավասարաթև խաչ, իսկ մյուսին՝ մորթե գլխարկ կրող, բեղ-մորուքով տղամարդու դիմապատկեր: Սկավառակն ունեցել է միջանցիկ երկու անցք, որոնց օգնությամբ կապվել է ինչ-որ փաթույթի կամ տուփի և յուրօրինակ «դրոշմակնիքի»

դեր կատարել: Սկավառակի վրա կա հայերեն արձանագրություն. «ԵՍ/ ՎԱԶ [Է] (կամ ՎԱԶ[ԱԳԱՆ]) ԾԱՌԱՅ Տ [ԵԱՌՆ]» (նկ. 6):

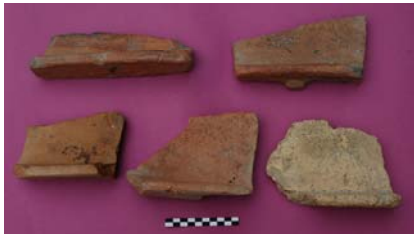
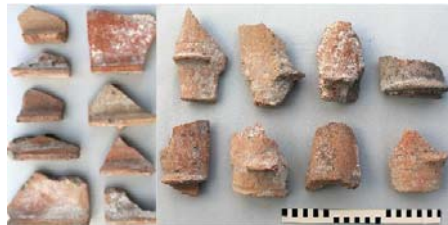
Նկ. 8. Կղմինդրների բեկորներ. 1. Տիգրանակերտի եկեղեցուց, 2. Գյավուր կալայի եկեղեցուց

Տիգրանակերտի բազիլիկ եկեղեցին կղմինդրապատ ծածկ է ունեցել: Կղմինդրները հիմնականում բեկորային են, որի պատճառով դրանց լայնության և երկարության մասին խոսել հնարավոր չէ: Պատրաստված են ոչ որակյալ, խոշորահատիկ կավից: Մշակումը կոպիտ է, կողերը հաստ (1,8–3,0 սմ) ու ցածր (մինչև 5,0 սմ) և պատրաստված կաղապարներում: Գտնվել են ստորին շարքի կավե կղմինդրի տափակ ու դրանց հպման տեղերը ծածկելու համար փորակավոր մասերը (նկ. 8):

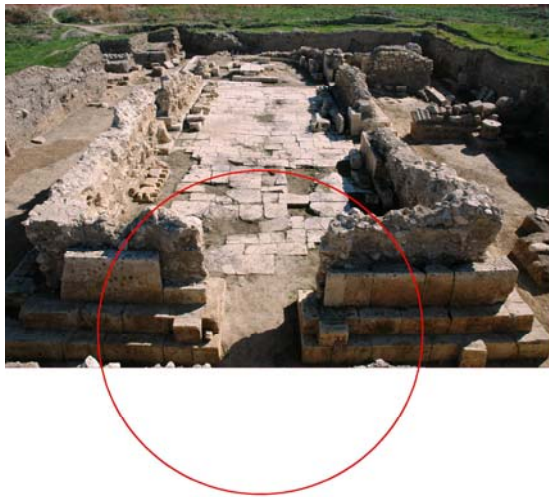
Նկ. 9. Եկեղեցու արևելյան մուտքը

Ճարտարապետական փոքր ձևերը և դեկորատիվ հարդարանքը: *Կառույցի ճակատների ձևավորման հարցում առանձնապես կարևոր են շքամուտքերը, որոնք գտնվում են եկեղեցու հյուսիսային, հարավային և արևմտյան ճակատներում: Այս մուտքերը, հավանաբար, ունեցել են նաև շքականարներ: Այդ են վկայում հյուսիսային ճակատի արևմտակողմի մուտքի երկու կողմերում՝ հիմնախարսխի երկրորդ աստիճանի վրա դրված քարերը և երրորդ աստիճանի վրա քարերի դրոշմված հետքերը: Հյուսիսային պատի մուտքի երկու կողմերում որմնախարսխի վրա դրոշմված հետքերն էլ խոսում են այն մասին, որ ժամանակին այստեղ «հանգչել են» կամարներ: Շքականար է ունեցել նաև արևմտյան մուտքը, քանզի կամարակիր որմնասյուների խարսխ-քարերը պահպանվել են մուտքի երկու կողմերում՝ որմնախարսխի աստիճանների վրա (նկ. 7, նկ. 9):*

*Այս շքամուտքերը հայված են եղել բազիլիկայի պատերին և կոնստրուկտիվորեն կապված չեն որմի հետ: Հարավային շքամուտքին պատկանող որմնասյան բեկորներ ու խոյակ են հայտնաբերվել պեղումների ընթացքում, որոնք այդ հանգույցը վերականգնելու հնարավորություն են ստեղծում: Դրանց հիմքի չափերը ճշգրտորեն համապատասխանում են որմնախարսխի վրա դրոշմված հետքերի չափերին:*

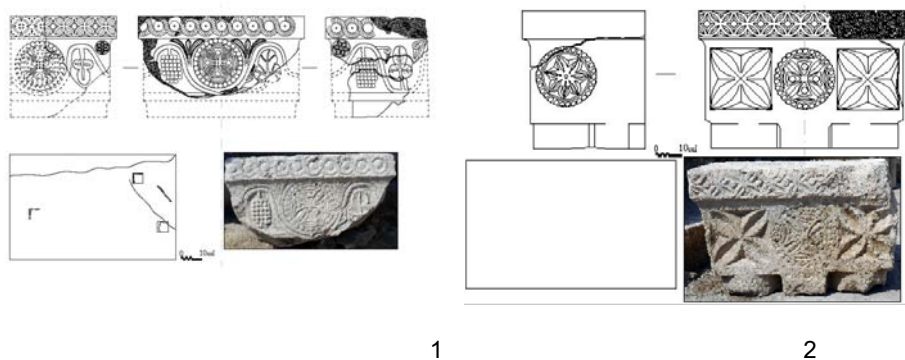
Նկ. 10. Շքամուտքի խոյակներ

վերևում ունեն թակադակ (0,1 մ), որոնց վրա, հավանաբար, հենվել են շքամուտքը պարփակող կամարները: Խաչային ու այգային հորինվածքներ պատկերող զարդաքանդակներով պատված խոյակները նույնպես տիպական են վաղ միջնադարին: Հորինվածքի դոմինանտը երկու խոյակներում էլ կետագարդ շրջանագծի մեջ վերցված հավասարաթև խաչն է: Խոյակներից մեկում՝ դիմային ճակատում խաչը պարուրված է խաղողի ողկույզով ու տերևով զարդարված որթագալարով, որն անընդմեջ շարունակվում է նաև խոյակի մյուս՝ երկու նիստերում: Ի հավելումն այս թեմայի, կողային ճակատներից մեկում նորից պատկերված է կետագարդ շրջանագծին (ավելի փոքր չափերի) ներգծված հավասարաթև խաչ և վեցթերթյա վարդյակ, իսկ մյուս ճակատում՝ միայն այդպիսի մի վարդյակ (նկ. 10-1):

Երկրորդ խոյակի հորինվածքի գլխավոր թեման նույնպես կետագարդ շրջանագծի մեջ վերցված հավասարաթև խաչն է, որի երկու կողմերում փորագրված են քառակուսուն ներգծված քառաթերթ շուշաններ: Խոյակի մյուս երկու նիստերից մեկը զարդանախշեր չունի, որին հանդիպակաց նիստի վրա փորագրված է յոթաթերթ ծաղիկներով վարդյակ: Խոյակների 10 սմ բարձրությամբ վերնամասը քառաթերթ ծաղիկների կրկնվող քայլով և ոլորագարդով փորագրված հորիզոնական գոտի է, որը պարագծում է բոլոր երեք նիստերը (նկ. 10-2):

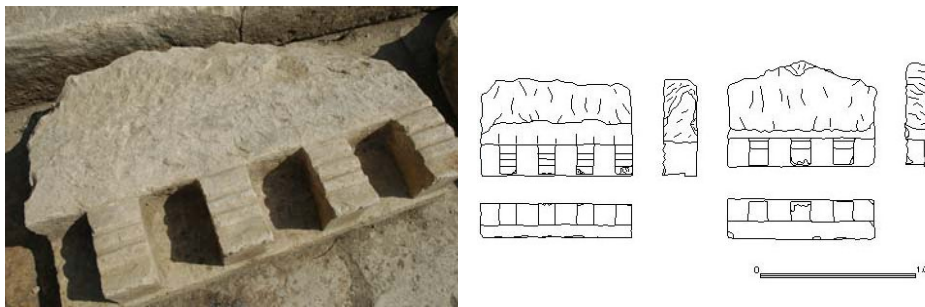
Նկ. 11. Քիվի բեկորներ

Հայկական ճարտարապետության մեջ քիվերն առաջնակարգ կոնստրուկտիվ նշանակություն ունեն: Դրանք պատի հարթությունից զգալիորեն առաջացող հորիզոնական՝ երկու մասից բաղկացած սալեր են: Տիգրանակերտի եկեղեցում ևս քիվերն ունեն երկմաս կառուցվածք՝ բաղկացած վերնասալից (9, 10, 11 սմ բարձրությամբ) ու դրանից ներքև դասավորված ատամնաշարերից: Բարձրության հիմնական մասը կազմում են ատամնաշարերը (14, 18, 19, 20 սմ), որոնք ճակատային մասում մշակված են բավական խորը քանդակված ատամների շարքի մի քանի տարբերակներով (նկ. 11):

Առայժմ վավերացված են քիվերի չորս տարբերակներ: Այս ատամնաշարերն անտիկ ճարտարապետության հեռավոր արձագանքներն են, որոնք նույնպես վկայում են բազիլիկայի հնագույն ծագման մասին:

արված զուգահեռ գծերը, որոնց հետևելով քանդակվել են աստամնաշարերը (նկ. 11): Ուշագրավ է նաև, որ եկեղեցուն պատկանող քարերի վրա նշմարելի են վարպետի նշաններ: Ոչ մեծ խաչի տեսքով վարպետի նշանը հայտնաբերվել է եկեղեցու հարավարևմտյան անկյունում՝ շարքի մեջ՝ դրսի կողմից: Այդպիսի նշան ունի նաև եկեղեցու հարավային կողմում միաշար պատի մեջ վերաօգտագործված՝ եկեղեցուն պատկանող մի սալաքար:

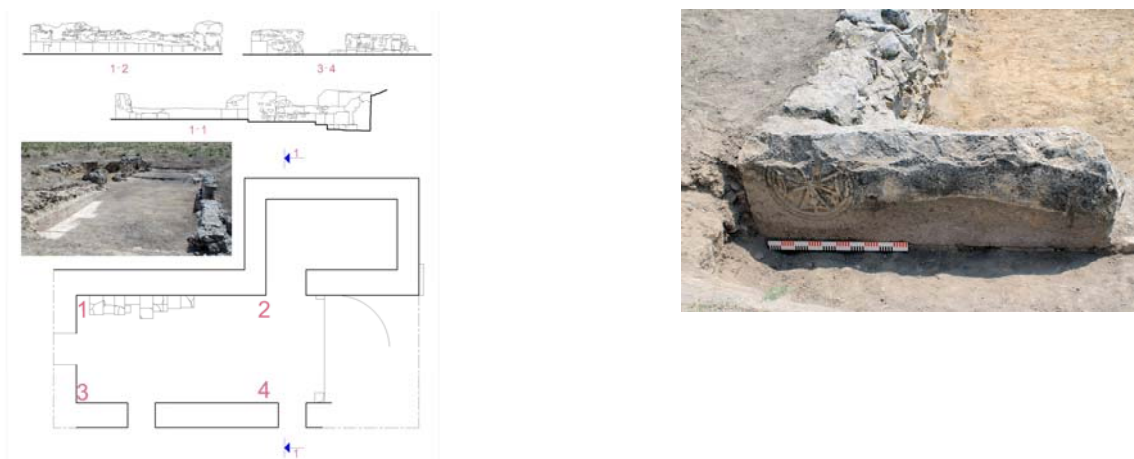
Նկ.12. Գյավուր կալայի եկեղեցին

ուսումնասիրել են աղբբեջանցի հնագետները<sup>23</sup>: Այդ ժամանակ հնավայրի տարածքում գտնվող եկեղեցին ու վաղքրիստոնեական մյուս կառույցների ավերակները ներկայացվել են որպես Կովկասյան Աղվանքի հուշարձաններ: Ամբողջությամբ բացված եկեղեցին մասամբ նորից ծածկվել էր: 2013 թ. պեղումներից հետո ուրվագծվում է եկեղեցու հատակագիծը. այն ուղղանկյանը ներգծված կիսաշրջանաձև արսիդով միանավ սրահ է, Տիգրանակերտի եկեղեցու համեմատությամբ ունի ավելի համեստ չափեր (18,0 x 7,75 մ) (նկ. 10): Այն նույնպես կղմինդրածածկ է եղել և կառուցվել է կրաքարով, ինչպես որ Տիգրանակերտի միանավ բազիլիկան: Հատակագծային հորինվածքի տարբերությունն այն է, որ Գյավուր կալայի եկեղեցում արսիդը ներգծված է ուղղանկյանը, իսկ Տիգրանակերտում՝ արտաքինից շեշտված: Ուշագրավ է, որ Տիգրանակերտի խնդրո առարկա եկեղեցու հարևանությամբ պեղումների արդյունքում հայտնաբերվել է մեկ այլ՝ այսպիսի հորինվածքով միանավ սրահ: Գյավուր կալայի տարածքում հայտնաբերվել են նաև վաղքրիստոնեական բազմաթիվ խարիսխներ, խոյակներ, որպիսիք հայտնաբերվել են նաև Տիգրանակերտի եկեղեցում (նկ. 12):

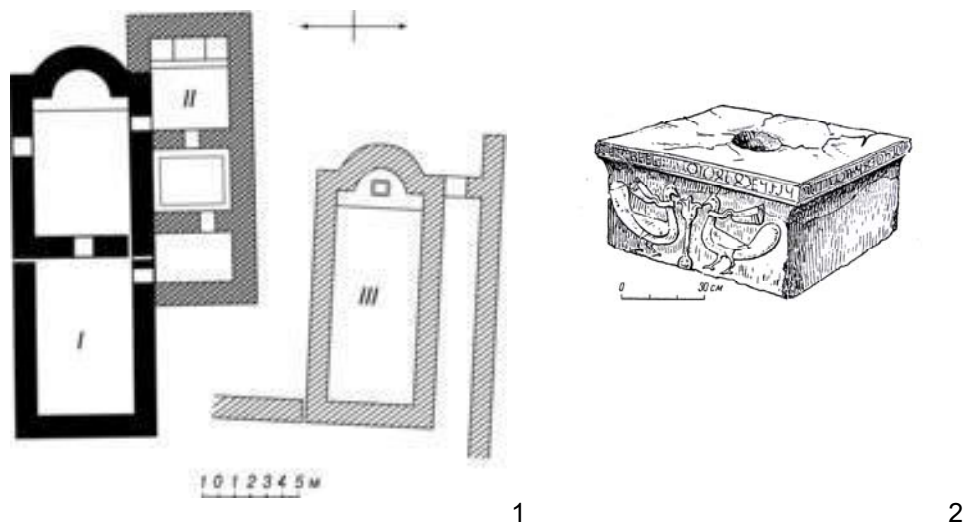
Նկ. 13. Սուղագիլյան բնակատեղիում հայտնաբերված 1. միանավ սրահների հատակագիծը, VI–VIII դդ., 2. քառակող կոթողը

րանի շրջագծից առաջ է գալիս դեպի աղոթասարահ և նրա մակարդակից բարձրացված է 0,8 մ<sup>24</sup> (նկ. 13-1):

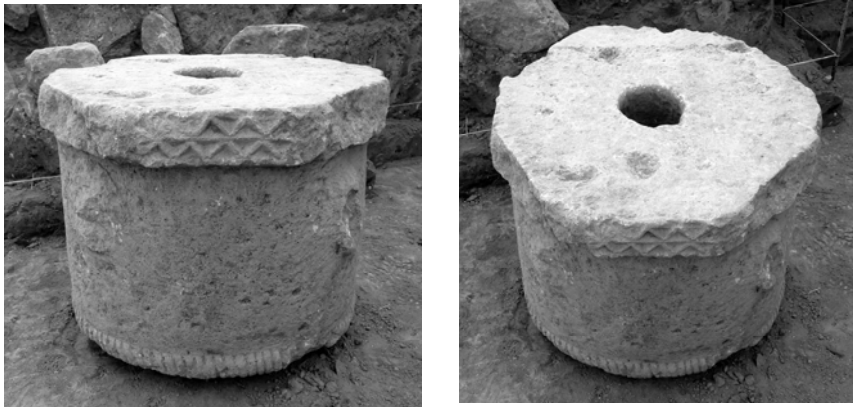
Նկ. 14. Տիգրանակերտի եկեղեցու պեղումներից հայտնաբերված կոթողը, լուսանկարը՝ Զ. Պետրոսյանի

սը եզերում է պարանտեսք գլանը: Հատվածի կենտրոնում կլոր միջանցիկ անցք է՝ 16 սմ շառավղով: Քիվի երկու նիստերին առկա են երկրաչափական զարդանախշեր, իսկ մյուս նիստերը վնասված են: Մյան իրանի վրա չորս կողմից պահպանվել են եղջյուրանման ելուստներ, որոնք մասամբ վնասված են: Կարելի է ենթադրել, որ դրանք ունեցել են տեխնիկական նշանակություն: Մյան միջանցիկ անցքը լցված էր մոխրով: Բացառված չէ, որ այս կոթողը վերաօգտագործվել է որպես կրակարան: Նշենք նաև, որ այն եկեղեցուն չի պատկանել, քանի որ եկեղեցու կառույցում ընդհանրապես այլուներ չեն օգտագործվել: Բացառված չէ, որ այն վաղբրիստոնեական կոթողի մաս է (նկ. 14):

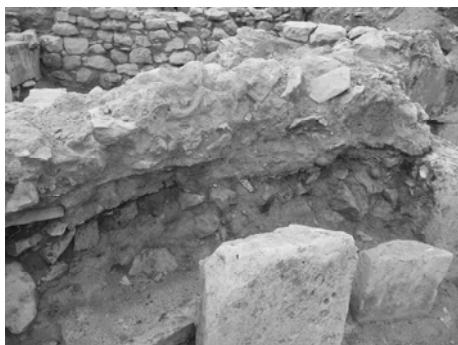
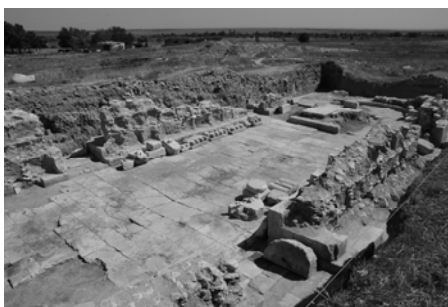
Նկ. 15. 1. եկեղեցու արևիդի պատի շաղախը՝ աղային միացությունների պատումով, 2. եկեղեցու ներքնատեսքը՝ պահպանված պատերի հատվածներն ու սալահատակը, լուսանկարը՝ Գ. Պետրոսյանի

Հուշարձանի շուրջը դարերի ընթացքում գոյացած հողաշերտի հեռացումը և նախնական նիշերի վերականգնումը պատմական հողատարածքների ճարտարապետահատակագծային կազմակերպման բարդ հարցերից մեկն է: Այսօր եկեղեցին հայտնվել է 800 քառ. մ մակերես և 4 մ խորություն ունեցող փոստրակի մեջ: Ամբողջ տարածքը իջեցվել է մինչև եկեղեցու գետնախարիսխների մակարդակը: Կառույցը, փաստորեն, գտնվում է արհեստական ջրահավաք ավազանի մեջ, որտեղ նկատվում է ոչ միայն մթնոլորտային, այլև գրունտային ջրերի կուտակում: Տարածաշրջանի բավական բարձր խոնավության և փոստրակում ջրերի ներթափանցման պայմաններում եկեղեցու որմնախարիսխների, պատերի ու կրաշաղախե միջուկի վրա նկատվում են աղային կուտակումներ, որոնք առաջացել են ներքևից բարձրացող խոնավության հետևանքով և սպառնում են քարերի ու շաղախների քայքայմանը (նկ. 15-1):

Մթնոլորտային ջրերը ներթափանցելով խոշոր բլոկների արանքը և լվանալով կրաշաղախը՝ աղձատել են պատը՝ քարերի հեռացման պատճառ դառնալով: Իրենց ազդեցությունն ունեն նաև խոտաբույսերը, որոնց արմատները մխրձվում են քարերի ճեղքերի մեջ՝ վնասելով պատերը:

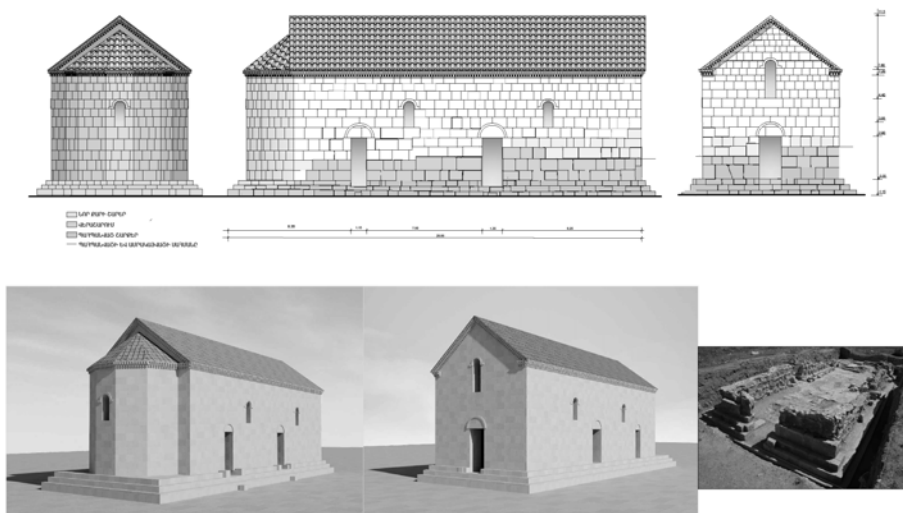
Նկ.17. Տիգրանակերտի եկեղեցու վերակազմությունը

Տիգրանակերտի միանավ եկեղեցու պահպանված շինարարական ավերակները, նրա տեսական և համեմատական վերլուծությունը, զուգահեռների ուսումնասիրումն ու համադրումը հնարավոր են դարձրել ներկայացնել բազիլիկայի վերակազմությունը և ճարտարապետական կերպարը (նկ. 17):

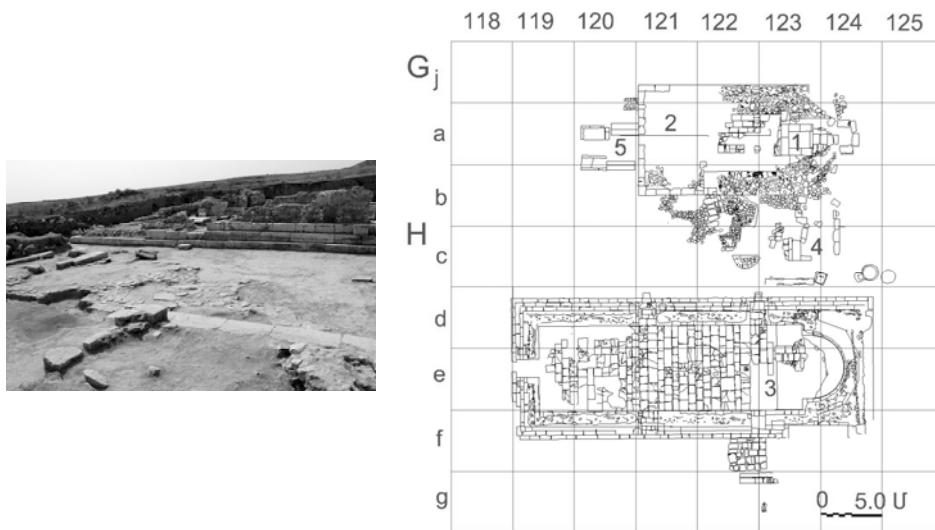
Նկ.18. Տիգրանակերտի վաղքրիստոնեական ճարտարապետական համալիրի ժամանակակից տեսքը. 1. վաղքրիստոնեական դամբարան, 2. փոքր եկեղեցի, 3. մեծ եկեղեցի, 4. հուշակոթող-հարթակի վրա, 5. սալարկղ և սարկոֆագեր (քարատապան)
