ՎԱՆՔԱՍԱՐԻ ԵԿԵՂԵՑՈՒ ՃԱՐՏԱՐԱՊԵՏՈՒԹՅՈՒՆԸ ԵՎ
ԱՂԲԵՋԱՆԱԿԱՆ «ՎԵՐԱԿԱՆԳՆՈՒՄԸ»

ԼՅՈՒԲԱ ԿԻՐԱԿՈՍՅԱՆ

THE ARCHITECTURE OF VANKASAR CHURCH AND ITS AZERBAIJANIAN “RECONSTRUCTION”

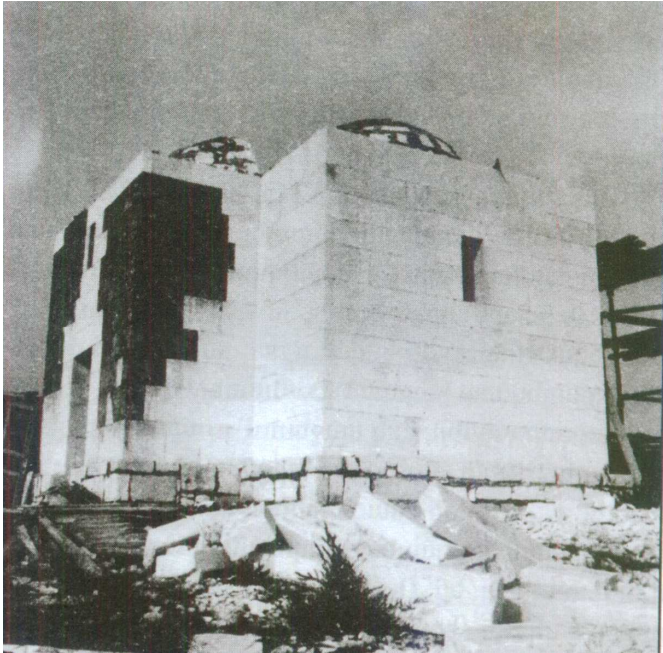
Նկ. 2. Վանքասարի եկեղեցին ադրբեջանական
օվերականգնման օրնազքում (լուսանկարը՝ Ս. Կարապետյանի, 1986 թ.):

Միջնադարյան այդ դիմագծի պահպանման և վերականգնման համար, բնականաբար, Խորհրդային Աղբրեջանում ոչինչ չեն արել, ավելին, Վանքասարի եկեղեցին անցյալ դարի 80-ականներին «աղբրեջանական ձևով վերականգնման» ժամանակ լուրջ կորուստներ է կրել (նկ. 2): Առաջին հերթին խաթարվել է հուշարձանի բնական միջավայրը և լանդշաֆտը: Ամեն ինչ սկսվում է հենց եկեղեցու մատույցներից: Եկեղեցի տանող ճանապարհը շեշտված է հսկայածավալ կամարակապ բացվածքով, որը հանգչում է

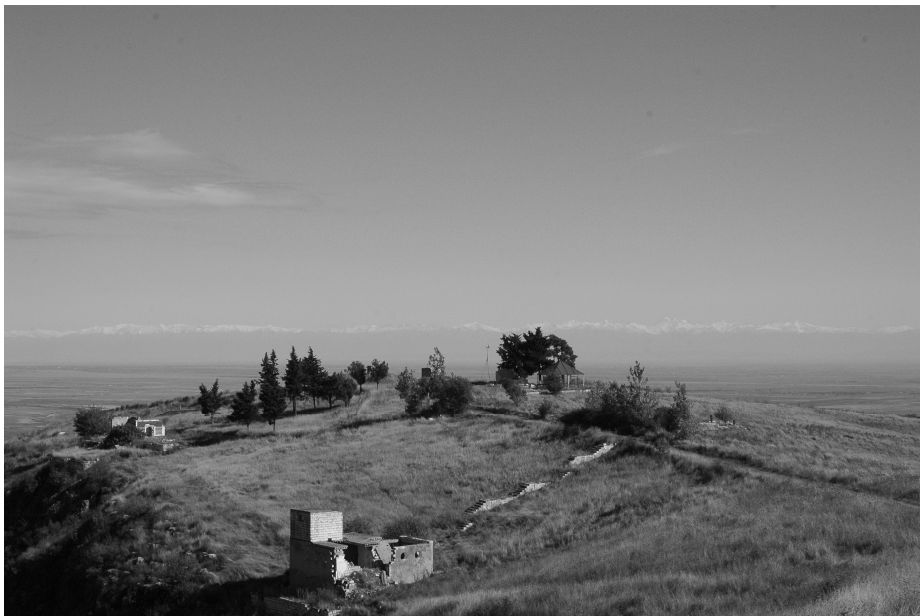
Նկ. 3. Վանքասարի եկեղեցու շրջակայքի ժամանակակից պատկերը:

զլանաձև աշտարակների վրա: Սրանք էլ իրենց հերթին պսակվում են կոնաձև վերնամասերով: Եվ այս ամենն ընդամենը նրա համար, որպեսզի շրջակա միջավայրից սահմանազատվի այն տարածքը, որտեղ ժամանակին եկեղեցու շուրջը հոգևոր-մշակութային միջավայրին անհարիր կառուցապատում է իրականացվել: Տարածքը կառուցապատվել էր ժամանցի և զվարճանքի գործառույթ իրականացնող շենքերով: Դրանք արցախյան պատերազմում վնասվել են և վերածվել ավերակների: Համայնապատկերի պահպանության և պատմական միջավայրի վերականգնման համար անհրաժեշտ է ապամոնտաժել լանդշաֆտն աղավաղող այդ ավերակները (նկ. 3):

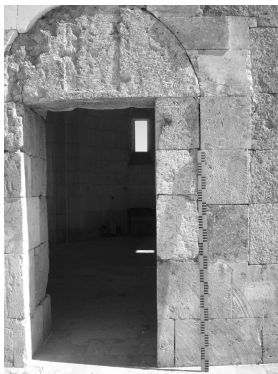
Նկ. 6. Վաղրիստոնեական շքամուտքեր:

խաչաթևերում, ուր զետեղված են նաև պատուհաններ: Մուտքերի առկայությունը երեք խաչաթևերում Վանքասարի եկեղեցու հասակագծային հորինվածքի առանձնահատկությունն է իր խմբի մյուս հուշարձանների համեմատ: Մյուս բոլոր կառույցներում մուտքերի այդպիսի առատություն չի դիտարկվում: Մուտքերի ուղղանկյուն բացվածքները ծածկված են բարավորի կամարաձև քարերով, որոնք պատի հարթության մեջ են և նրա որմնածքի օրգանական մասն են կազմում: Բոլոր մուտքերի բացվածքներն իրար հավասար են (1,05 մ): Արևմտյան մուտքի բարավորը ունեցել է խաչաքանդակ¹³: Այսօր այդ հորինվածքից նույնպես միայն հետքեր են մնացել, քանզի այն ևս միտումնավոր եղծվել, հարթեցվել է: Արևմտյան ճակատի վրա նշմարելի են շքամուտքի դրոշմված հետքերը, որոնք խոսում են ժամանակին վերջինիս գոյության մասին: Այն սյունազարդ հորինվածք է եղել, որտեղ սյուները հպվել են եկեղեցու պատին՝ դրանից առաջ գալով, և հենված են եղել որմնախարսիի աստիճաններին: Կամարը նստել է այդ սյուների վրա, որոնք պսակված են եղել խոյակներով: Ամեն կողմում գույգ որմնասյուներ են եղել: Շքամուտքերը մեկական որմնասյուներով հազվադեպ են իրականացվել (Ավանի տաճար), քանզի այս դեպքում դրանց համապատասխանող խոյակները չէին կարող շքամուտքը պսակող կամարի կրունկի քարի և երկթեք ծածկի համար անհրաժեշտ լայնության հենարան ապահովել: Այդ պատճառով հիմնականում մշակվել և իրականացվել են երկու որմնասյուն ունեցող տարբերակները: Վաղմիջնադարում ճակատների ձևավորման հարցում շքամուտքերը կարևոր դերակատարում են ունեցել: Դրանք հիմնականում կառույցների հարավային ու արևմտյան ճակատներում են տեղավորվել և կրկնում են վաղ շրջանի բազիլիկատիկ հորինվածքներում հանդիպող ձևերը: Այսպիսի շքամուտքերը բնորոշ են V–VII դարերի եկեղեցիներին (Թալինի Ս. Աստվածածին, Քարաշամբի Ս. Գևորգ, Այլաբերի ու Մաստարայի Ս. Հովհաննես եկեղեցիներ և այլն)¹⁴ (նկ. 6):

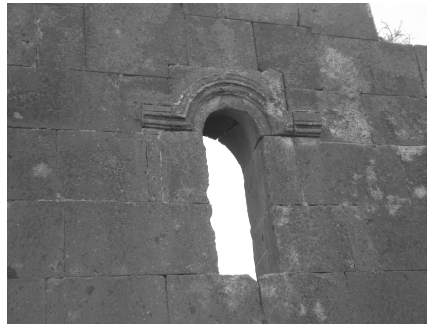
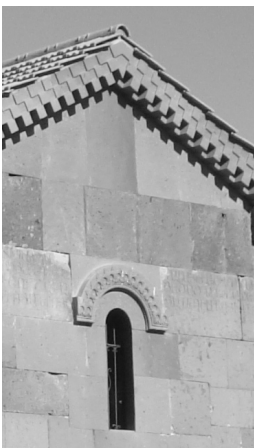
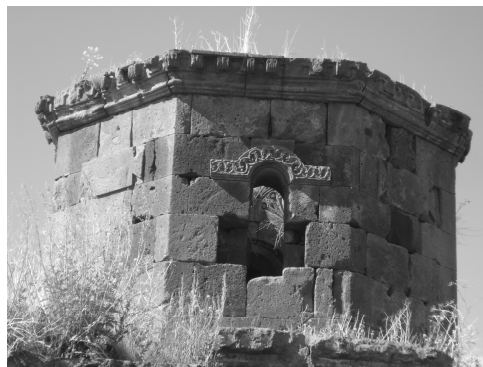
Նկ. 7. Վաղբրիստոնեական եկեղեցիների քիվեր և լուսամուտներ:

Ճակատներում չեն շարվել քիվերը: Մինչդեռ հայկական հուշարձանների, մասնավորապես, վաղմիջնադարյանների համար ինչպես կոնստրուկտիվ, այնպես էլ ճարտարապետական մշակման գործում խիստ կարևոր են այս տարրերը: Դրանք առկա են Վանքասարի եկեղեցու հետ առնչվող բոլոր կառույցներում¹⁶: Բացի այդ, Տիգրանակերտի վաղքրիստոնեական եկեղեցու պեղումների ժամանակ գտնվել են ատամնաշարերով քիվերի բազմաթիվ օրինակներ, որոնք վկայում են այն մասին, որ Վանքասարի եկեղեցու կառուցումից էլ առաջ այստեղ եղել են տաճարներ, որոնք ունեցել են վաղմիջնադարյան կառույցներին բնորոշ բավական զանգվածեղ քիվեր: Վանքասարի եկեղեցում, դժբախտաբար, ձևափոխված են նաև պատուհանների բացվածքները. դրանք բոլորը շարվել են ուղղանկյունաձև՝ մինչդեռ վաղքրիստոնեական բոլոր զուգահեռներում կամարաձև վերջավորությամբ լուսամուտներ են (նկ. 7):

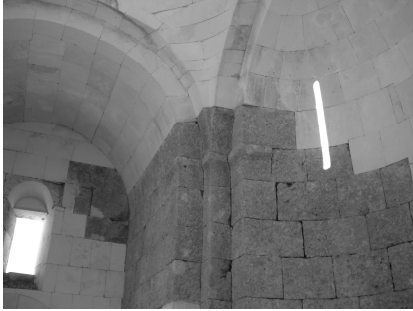
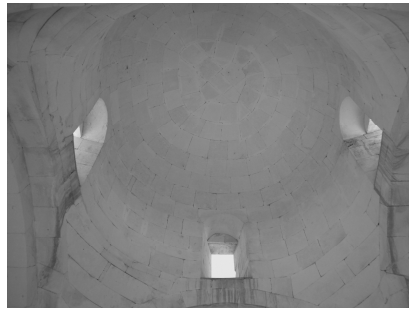
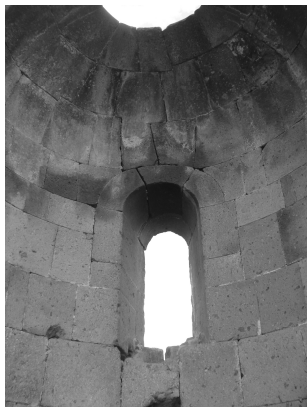
Նկ. 8. Վաղբրիստոնեական եկեղեցիների գմբեթարդյունքն ու տրոմպները:

նույնատիպ կառույցներում փոքր է գմբեթակիր քառակուսուն ներգծված ութանիստի կողից: Արդյունքում՝ թմբուկի անկյունային նիստերն ավելի նեղ են ստացվել, իսկ հիմնական ուղղություններին համապատասխանողներն՝ ավելի լայն: Վանքասարի եկեղեցում նույնպես այդպես է և, բարեբախտաբար, այս տեղում «վերականգնողները» հարազատ են մնացել տեկտոնիկ համակարգին: Տրոմպները վաղորիստոնեական նմանատիպ կառուցվածքներում հանդիպում են ինչպես միաշերտ, այնպես էլ երկշերտ: Դժվար է ասել, թե Վանքասարի եկեղեցու նախնական կառույցում դրանք ինչպիսին են եղել: Դրանք պարփակվել են գմբեթակիր քառակուսու անկյունային մասերում՝ պրիզմայաձև պատվանդաններում, որոնք ծածկված են եղել երկլանջ կղմինդրապատ ծածկերով, և որոնք իրենց նախնական ձևերով պահպանվել են Գարմրավորում¹⁷: Այս պատվանդանները փոխանցող տարր են խաչաթևերի և թմբուկի բազմանիստ ծավալի միջև: Մրանց ճակատներին հպված են ուղղանկյուն խաչաթևերի ծածկերը, որոնք Վանքասարի եկեղեցում երկթեք են՝ այսօր սալաձածկ, իսկ ժամանակին՝ ինչպես վաղմիջնադարյան համաժամանակյա համարյա մյուս բոլոր կառույցներում, կղմինդրաձածկ են եղել: Եկեղեցու թմբուկն ութանիստ է, որի չորս անկյունային կողերը մյուսներից ավելի նեղ են և ծածկված են բրզաձև վեղարով: Այն ժամանակին կղմինդրապատ է եղել, բայց վերակառուցվել է սալաձածկ: Այսօր բոլոր ճակատներում (հյուսիսայինից բացի) վերակառուցվել է նաև երկթեք կտուրների հարթությունների հատման գազաթնազծի ճակտոնի քանդակազարդ (թերևս, ձիու նմանվող) քարը, որն ավելի պահպանված է արևելյան կողմում:

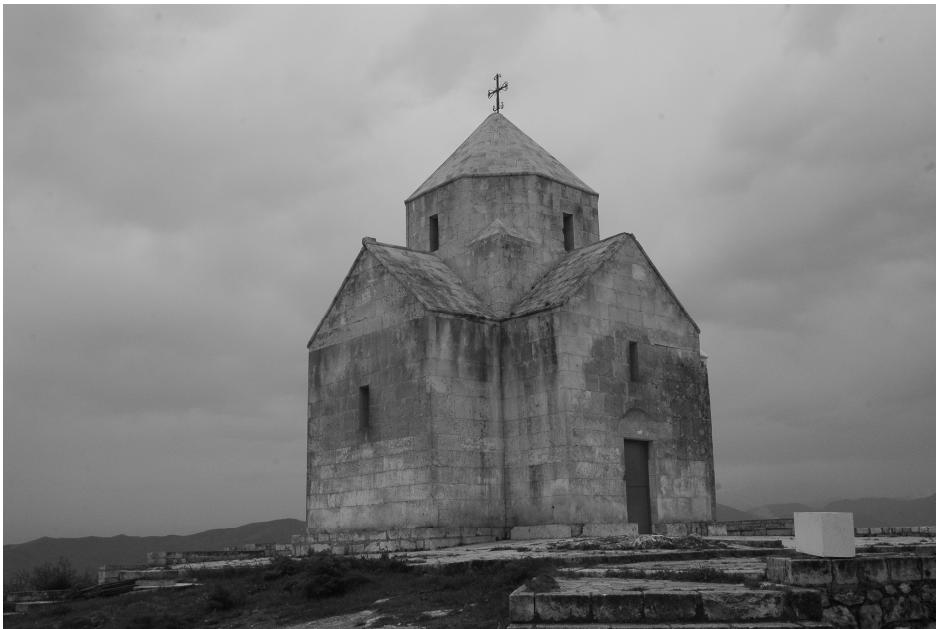
Նկ. 9. Վանքասարի եկեղեցին 2011 թ. նորոգումից հետո:

Վանքասարի եկեղեցին տուժել էր նաև արցախյան պատերազմից: Արևմտյան ճակատում՝ բարավորից վերև արկը բավական մեծ խոռոչ էր բացել, որը սպառնում էր պատի կայունությանը: 2011 թ. աշնանը ԼՂՀ Ջրոսաշրջության վարչությունը մաքրման, ամրակայման և բարեկարգման աշխատանքներ է իրականացրել այստեղ: Մասնակի ամրակայման աշխատանքներն ավարտվել են 2012 թ. հունվարին, և եկեղեցու գմբեթին տեղադրվել է խաչ: Վերաշարվել է արևմտյան ճակատի քանդված մասը:

Յավոք, այս վերանորոգումները նույնպես զերծ չեն սխալներից: Արհեստակա- նորեն փոքրացված են քարերի չափերը: Բացվածքներում տեղադրվել են մետաղա- կան դռներ (նկ. 9): Ինտերիերում՝ արևելյան խորանում, վերականգնվել է բեմը, որն իր համաչափություններով նույնպես հարիր չէ վաղմիջնադարյան կառուցողական արվեստին: Կարծում ենք, սակայն, որ այսպիսի աղավաղված ծավալի վրա հավե- լումներ անելն ավելորդ էր:
