ԱՐՁԱՆԱԳԻՐ ԽԱՉՔԱՐԵՐ ՄԵՂՐԻԻ Ս. ՀՈՎՀԱՆՆԵՍ (ԱՆԱՊԱՍՏԱՆԱՅ) ՎԱՆՔԻՑ

Արման Նալբանդյան

ՀՀ ԳԱԱ հնագիտության և ազգագրության ինստիտուտ
Չարենցի 15, 0025 Երևան, Հայաստան
Էլ. հասցե՝ hnagetyan18@gmail.com
Հոդվածը ներկայացվել է 04.04.2019, գրախոսվել է 11.06.2019, ընդունվել է
տպագրության 05.05.2019

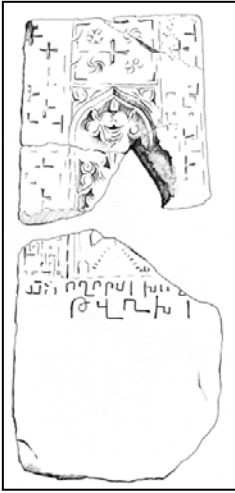
Գծ. 1

**ԱՄՏՈՒԱՅՈՂՈՐՄԻ ԽԱՉՂԱՏՐՈՂ-
Յ, ԹՎԻՆՆ ՌԻՍԱ (1592):**

ԽԱՉՔԱՐ 1 (նկ. 6, գծ. 1). Բեկորները հայտնաբերվեցին 2016 թ. վանքի բլրի հյուսիսային լանջի փլատակը մաքրելու և պեղման աշխատանքների ժամանակ: Այն 5 սմ հաստությամբ կանաչ ավազաքարից խաչքար է, որի վերին հատվածից գտնվեց 4 բեկոր և 1 առանձին կտոր՝ ստորին հատվածից, որը, սակայն, մյուսներին չմիացավ: Խաչքարային հորինվածքում նախշազարդ եզրագոտիներն են, վերնամասի ութաթև աստղի մեջ հավերժության զույգ նշաններ և զույգ ծաղիկներ (կամ աստղեր): Հետնախորքում քանդակված է ծաղկած խաչը: Յոթաստիճան պատվանդանի և ձողի վրա կանգնած խաչի թևերն ավարտվում են զույգ ակնագնդերով և բողբոջով, մակերեսը հարդարված է փորագիր գծերով: Գլխավոր խաչից ձախ նկատելի է փոքր խաչի հատված: Խաչքարի ստորին հատվածի խոշոր բեկորին (լայնությունը՝ 32,5 սմ, պահպանված բարձրությունը՝ 39 սմ) առկա է երկտող արձանագրություն:

Հիշատակվողի անվան հատվածում խաչքարը կտորված է, և վերականգնումը պայմանական է: Հետաքրքրական է այն, և ինչպես կոտեսենք հաջորդ խաչքարերի օրինակով ևս, Ա տառերը վարպետները կերտել են մեկ ուղղահայաց ստեղծի տեսքով: Ելնելով այդ հանգամանքից՝ վերծանում ենք թվականը ՌԻՍԱ¹⁶: Ա տառի՝ նման խորհրդանշական պատկերում քիչ չէ նաև Զուղայի XV-XVII դդ. խաչքարերի վիմագրերում¹⁷:

Փաստորեն, սա արխիվային վավերագրերում հիշատակված երկու խաչքարերից մեկն է, որը նախկին ուսումնասիրողները, հաշվի չառնելով վերը նշված հանգամանքը, թվագրել են 1591-ով: Եկեղեցու հյուսիսարևմտյան հատվածի փլուզման հետևանքով ընկել ու կոտրվել է (ըստ ուսումնասիրությունների և կատարված չափումների, այն տեղադրված է եղել մուտքից վերև գտնվող 4 որմնախորշերից աջակողմյան խորշում): Պարզվեց, որ խաչքարի բացակայող վերին խոշոր հատվածը գտնվում է Փոքր թաղում՝ տեղացի Ռոյ Ղազարյանի տանը, որը համաձայնեց բեկորը հանձնել արշավախմբին. դրանով խաչքարի վերին կեսն ամբողջացվեց:

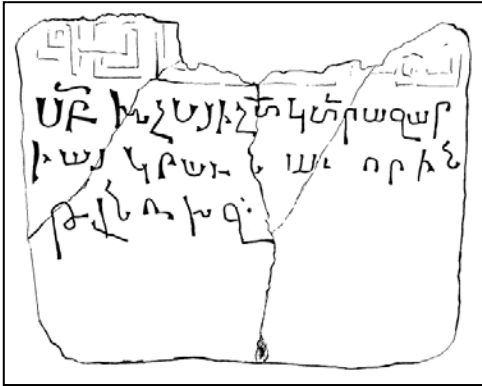
Գծ. 2

ՍՆՈՒՐԲ ԽԱՂՍ ՅԻՇԱՏԱԿ
 ԼԷ՛ ՏԷ՛Ր ԱԶԱՐ ԻԱՅ
 ԿՐԱՒՆԱՌՐԻՆ:
 ԹՎԻՂՆ ՌԻՏՁ (1597):

ԽԱՉՔԱՐ 2 (նկ. 7, գծ. 2). 2018 թ. գավթից հարավ-արևմուտք՝ 60 սմ խորությունից հայտնաբերվեցին կանաչ ավազաքարից խաչքարի բեկորներ, որոնցով խաչքարի հիմնական ծավալը չվերականգնվեց: Դրանցից մեկի մակերեսին եռաբողբոջ խաչաթևերից մեկի վերջավորության հատված է, մյուսին՝ հիմնախաչի ստորին թևի և դրանից աջ փոքր խաչի հատված: Խաչքարի ստորին հատվածը՝ կազմված եռատող արձանագրությամբ 4 բեկորից, վերականգնվեց ամբողջությամբ (ընդ որում, բեկորներից մեկը գտնվեց ավանդատան գաղտնարանից)¹⁸:

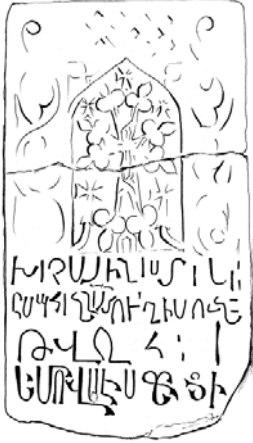
Գծ. 3

**ԽԱՉՍ ՅԻՇԱՏԱ[Ս]Կ ԼԷ
ԸՍԿԱԿԱՆՇԱՅ ՄՈՒԴԻՍՈՒՆ:
ԹՎԻՆ, ՋՀ (1521):
ԵՍ,՝ ՄՈՎՍԵՍ, ԳՐԵՑԻ:**

ԽԱՉՔԱՐ 3 (նկ. 8, գծ. 3). Ուրախալի էր Մեղրիի Ս. Հովհաննես վանքի խաչքարերից մեկի՝ տեղի գեղագիտական դաստիարակության կենտրոնում գտնվելու փաստը: Այն արխիվային վավերագրերում հիշատակված երկրորդ թվակիր խաչքարն էր, որը բաժանված էր երկու մասի: Խաչքարը և արձանագրությունը պահպանվել են լավ վիճակում, ինչը կարևոր է մյուս խաչքարերի ընդհանուր տեսքի ամբողջական պատկերը վերարտադրելու առումով: Սա նույնպես ունի թույլ արտահայտված ցանցանախշ քիվ, ինչպիսիք գտնվեցին նաև պեղումներից: Եզրագոտիները, ի տարբերություն մյուս խաչքարերի, ոչ թե հյուսկեն ելնդազարդերից կազմված գոտիներ են, այլև գալարածն արմավաճյուղեր (սրա կրկնողությամբ

եզրագոտիներ են կրում Փոքր թաղի Ս. Հովհաննես Մկրտիչ եկեղեցու խաչքարերը): Հետնախորքի վրա՝ սրացող գագաթով խորանի մեջ, քանդակված է հիմնախաչը, որն ունի եռաբողբոջ խաչաթևեր: Ավագ խաչը շրջապատում են ևս 5 փոքր խաչեր: Խաչասալի ստորին մասում քառատող արձանագրությունն է.

Վիմագրում հիշատակված Մովսեսն արձանագրության գրիչն է, որը, հավանաբար, նաև խաչքարագործ վարպետն է: *Ըսպահանշայ* անձնանունը *Սպահանշահ* կամ *Ասպահանշահ* տարբերակներով հիշատակվում է XV-XVIII դդ.¹⁹, իսկ մուղիսուն «մահտեսի» կոչման ձևափոխված՝ «մուղիսի» տարբերակի տրական հոլովաձևն է: Այս կոչումը հիշատակվում է տարբեր կերպ, օրինակ՝ մղղսի, մղտեսի, մուխսի, մուղսի²⁰: Մղտեսի տարբերակը հայտնի է նաև մի անթվակիր հիշատակարանից²¹:

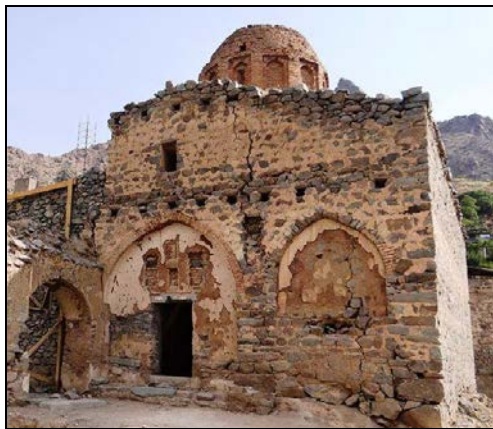
Նկ. 3. Եկեղեցու արևմտյան ճակատը՝ խաչքարերի համար նախատեսված որմնախորշերով

Ներկայիս Մեղրի քաղաքի հյուսիսարևմտյան բարձրադիր վայրում է գտնվում Մեղրիի վանքը՝ դեպի Լեհվազ տանող հին ճանապարհի ձախ կողմում՝ շրջապատված այգիներով, բնակելի և տնտեսական շինություններով, միջնադարյան և ժամանակակից գերեզմանոցով (նկ. 1-2): Վանքից կանգուն է մնացել միայն եկեղեցին, իսկ գավիթ-նախասրահը և տնտեսական սենյակները հիմնովին ավերված են: Եկեղեցին կառուցված է տեղական բազալտից, գմբեթը աղյուսաշեն է: Սա ամբողջ ուշմիջնադարյան Սյունիքի երեք գմբեթավոր եկեղեցիներից մեկն է⁸: Մեղրիի վանքը հանգամանալից ուսումնասիրել է ճարտարապետ Մուրադ Հասրաթյանը, որը լուսաբանում է բազմաթիվ խնդիրներ և տալիս եկեղեցու մանրամասն ճարտարապետական նկարագիրը: Ողջ տարածաշրջանի միջնադարյան հուշարձաններն ուսումնասիրելիս նա զուգահեռներ է անցկացնում և խառնաշփոթից վեր հանում եկեղեցու կառուցողական և գործառութային պատկերը: Պետք է հաշվի առնել, որ Մեղրիի Ս. Հովհաննես վանքի եկեղեցու կառուցումը իրականացված է բավականին բարդ և անսովոր ճարտարապետական հնարքներով: Եկեղեցին ունի ուղղանկյուն ծավալ, երկթեք տանիք, որի վրա ուղղակի բարձրանում է գմբեթը՝ ստեղծելով գմբեթավոր դահլիճի արհեստական նմանակում: Ներքին հարդարանքներից են աղյուսե որմնակամարները, խորանի որմնախորշերը, որոնց գազաթներն ունեն շեշտված սրություն, կաղապարի մեջ ձուլված հրեշտակների պատկերները և, իհարկե, XVIII դ. որմնանկարները: Արտաքին հարդարանքի միակ արտահայտությունը հարավային պատի մեջ ագուցված խոյի գլխաքանդակն է: Սակայն ժամանակին այն եկեղեցին արտաքուստ զարդարող միակ տարրը չի եղել. եկեղեցու արևմտյան ճակատը հարդարված է եղել փոքրաչափ խաչքարերով, որոնց որմնափոսերն այժմ դատարկ են (նկ. 3): Այդպիսիք հինգն են. չորսը՝ մուտքի վերևում, իսկ մեկը՝ դրանցից աջ, նախասրահի որմնամույթի վերնամասում՝ որմնակամարների միացման հատվածում (կասկած չկա, որ դրանցում են ագուցված եղել պեղումներից հայտնաբերված բեկորային խաչքարերը):

Ս. Հովհաննես վանքի պեղումներից հայտնաբերված երկու արձանագիր խաչքարերի՝ եկեղեցու արևմտյան պատին ագուցված լինելը հաստատվում է Հայաստանի ազգային արխիվում պահվող՝ խորհրդային տարիներին կատարված հետազոտությունների հաշվետվություններով:

Դեռևս 1939 թ. խաչքարերից երկուսն իրենց տեղում են եղել՝ եկեղեցու արևմտյան պատին, ինչը փաստվում է նաև այդ թվականին Հ. Եղիազարյանի ղեկավարած արշավախմբի հաշվետվությամբ. «Արևմտյան դռան ճակատին, պատի մեջ ագուցված են փոքրիկ քանդակազարդ խաչքարեր՝ եղծված արձանագրություններով, նկատվում են թվականները, մեկին՝ ԶՀ (1521), մյուսին՝ ՌԽ (1591)»: Հաջորդ՝ 1940 թ. նորից արշավախումբ է մեկնել Մեղրի, որի զեկույցի մեջ նույնպես կա այդ խաչքարերի մասին հիշատակություն՝ տարեթվերից մեկի փոփոխմամբ. «Գրավոր հիշատակություններ կան դռան ճակատին, պատի մեջ հազցված երկու փոքրիկ խաչքարերի վրա, որոնք եղծված են և նկատվում են թվադրանքները՝ ԶԶ (1531) և ՌԽ (1591), որոնք ագուցված են հետագայում: Այդ խաչքարերը քանդակազարդ են, անարվեստ ձևով, եղել են չորսը, այժմ մնում են երկուսը»: Եկեղեցու հաջորդ ուսումնասիրությունն իրականացվել է արդեն 1959 թ. Հուշարձանների պահպանության բաժնի արշավախմբի կողմից՝ Ա. Շահինյանի ղեկավարությամբ: Արշավախմբի զեկույցի՝ Մեղրիի վանքին վերաբերող հատվածում կարդում ենք. «Մուրքի ճակատին դրված են երկու փոքրիկ կոպտավուն քարից խաչքարեր, որոնցից մեկը քանդակված է վարպետ Մովսեսի կողմից 1521 թ., իսկ մյուսը քանդակված է 1591 թ.»: Խորհրդային տարիների հերթական ուսումնասիրությունը կատարեցին 1977 թ. Ս. Սաղումյանը, Վ. Խաչատրյանը և Լ. Գրիգորյանը. տեխնիկական վիճակի զննումների մասին արշավախմբի հաշվետվությունում նշված՝ «Մուրքի ճակատին դրված են եղել 2 փոքր խաչքարեր, որոնք այժմ ընկած են» հակիրճ տեղեկությունը պարզում է, որ ճակատին ագուցված վերջին երկու խաչքարերն ընկել են 1959-1977 թթ. միջակայքում¹⁵:

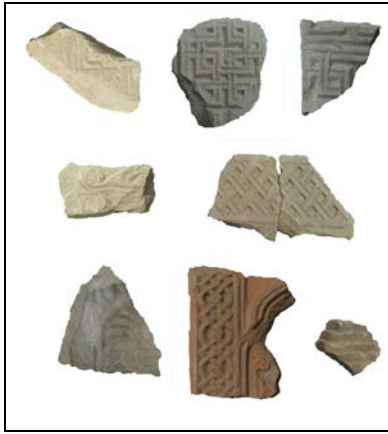
Նկ. 4. խաչքարերի բեկորներ՝ հայտնաբերված 2016 թ. պեղումների ժամանակ

Մեր կատարած հնագիտական պեղումների ընթացքում հայտնաբերվեցին 5 և հնարավոր է՝ ավելի խաչքարերի նմանատիպ շուրջ 30 բեկոր (նկ. 4-5): Բոլոր բեկորները մաքրել, հատուկ սոսնձով ամրացրել և վերականգնել է քանդակագործ Սամվել Ջարբաբյանը: Արձանագիր բեկորների առկայությունը հնարավորություն տվեց առանձնացնելու երկու գրեթե ամբողջական խաչքար: Ստորև ներկայացնում ենք այդ խաչքարերի նկարագրությունը և արձանագրությունները:

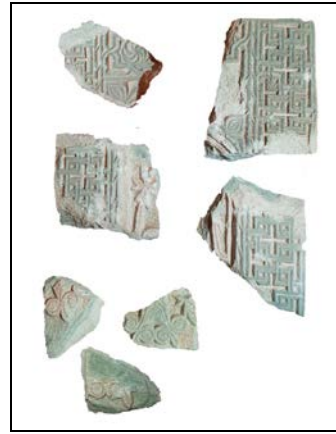
Նկ. 5. խաչքարերի բեկորներ՝ հայտնաբերված 2018 թ. պեղումների ժամանակ

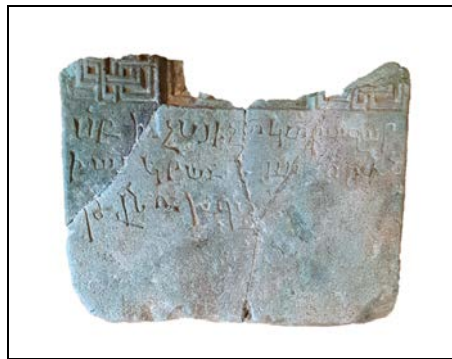
Նկ. 7. Թիվ 2 խաչքարի ստորին հատվածը

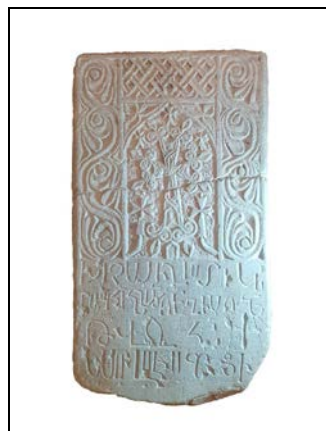
Նկ. 8. Թիվ 3 խաչքարը
