ԳՆԴԵՎԱԶԻ Ա. ԱՍՏՎԱԾԱԾԻՆ ԵԿԵՂԵՑԻՆ

ԱՎԵՏԻՍՅԱՆ Ա.Ա.

HOLY VIRGIN CHURCH IN GNDEVAZ

A. AVETISYAN

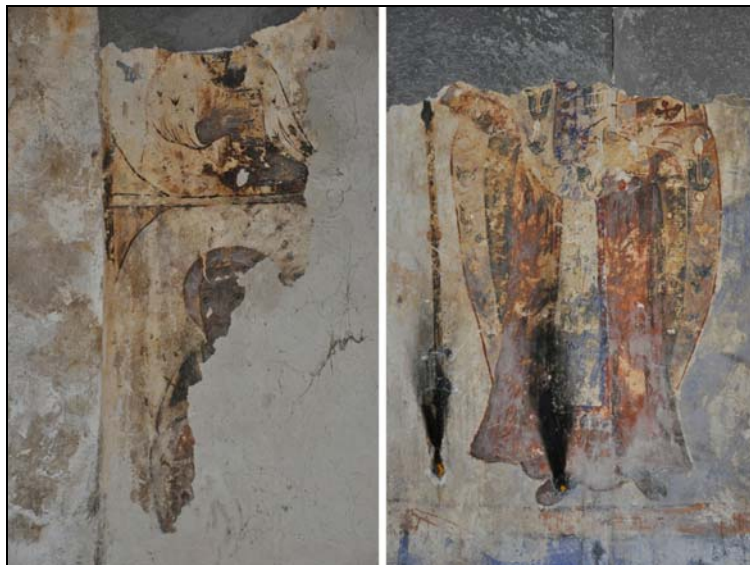
Նկ. 3. Ավագ խորանի և նրան կից աջակողմյան որմնամույթի որմնանկարները

Ավագ խորանի որմնանկարներից տեսանելի են միայն ճախակողմյան հատվածի երկու պատկերները (Նկ. 3), որոնք ի հայտ եկան բոլորովին վերջերս՝ այդ հատվածի սվաղի թափվելու շնորհիվ: Վերին հատվածում

պատկերված կերպարը նստած է, աջ ձեռքին՝ գիրք: Գլխի հատվածը չի պահպանվել: Ներքևի որմնանկարի սուրբը պատկերված է կանգնած վիճակում: Տեսանելի են միայն գլխի և իրանի ձախակողմյան մասերը (մնացյալը դեռևս գտնվում է սվաղի տակ): Ավագ խորանի մյուս հատվածներում, անշուշտ, ևս կլինեն որմնանկարներ, որոնք շուտափույթ բացելու և վերականգնելու անհրաժեշտություն կա:

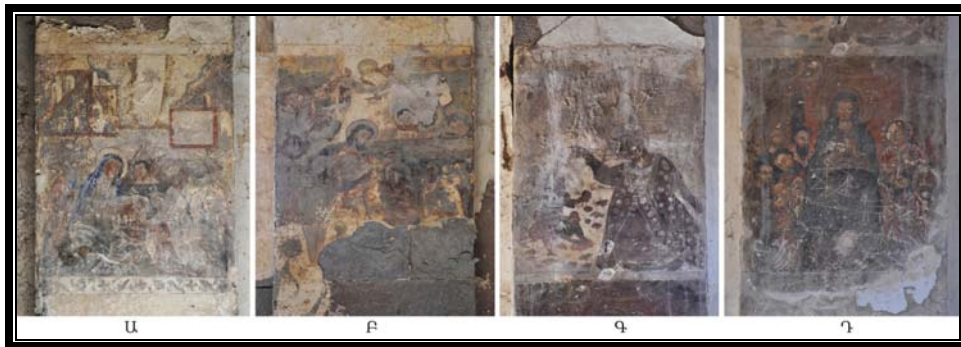
Նկ. 4. Ա - «Ծնունդ» (հարավարևելյան մույթ), Բ - «Մկրտություն» (հյուսիսարևելյան մույթ), Գ - «Ս. Ստեփանոսի քարկոծումը», Դ - «Հոգեգալուստ» (երկուսն էլ՝ հարավարևմտյան մույթ)

Հարավարևելյան մույթի հյուսիսային երեսին «Ծննդյան» տեսարան է (նկ. 4, Ա): Կենտրոնական մասում պատկերված են Մարիամ Աստվածածինը, բարուրում պառկած մանուկ Հիսուսն ու հայացքը վերջինիս հառած հրեշտակը: Տիրամայրը նստած է, մարմնով թեքվել է դեպի Հիսուսը: Հագին մոխրագույն քիտոն է և կապույտ թիկնոց: Աջ կողմում երեք մոզերն են: Ճաղատ ու սպիտակամորուս ծերունին Գասպարն է, որը ծնկի է իջել, ընծան դրել գետնին և աջ ձեռքը մեկնել դեպի Հիսուսը: Գասպարի հետևում կանգնած են Բաղդասարն ու Մելքոնը, երկուսն էլ թագերով՝ որպես թագավորներ, ձեռքերում պահած իրենց ընծաները: Ինչպես և սովորաբար՝ Բաղդասարը պատկերված է թխադեմ երիտասարդի տեսքով, անմորուս է, Մելքոնը ավելի չափահաս է՝ սև մորուքով և երկար մազերով:

Հյուսիսարևելյան մույթի հարավային երեսին պատկերված է «Մկրտության» տեսարանը (նկ. 4, Բ): Այս որմնանկարը ևս շատ վատթար վիճակում է (ստորին մասը չի պահպանվել, իսկ պահպանվածն էլ մեզ է հասել խիստ խամրած գույներով): Կենտրոնական հատվածում Հովհաննես Մկրտիչն է՝ երկար մազերով ու մորուքով. երկու ձեռքերն առաջ պարզած՝ նա խեցիով ջուր է լցնում Հիսուսի վրա. հանգամանք, որ առավել բնորոշ է արևմտյան պատկերագրությանը (հայկական հուշարձաններում

Ս. Ստեփանոս Նախավկան (նկ. 4, Գ) պատկերված է անմորուս երիտասարդի տեսքով, աջ ձեռքը՝ վեր պահած, հագին՝ երկար շագանակագույն զգեստ: Նրանից ձախ պատկերված են երեք քարկոծողները. երկուսը՝

«Հոգեգալուստը» (նկ. 4, Դ) եկեղեցու վաղ շրջանի որմնանկարներից համեմատաբար առավել լավ պահպանվածն է, և այս առումով էլ իր արտահայտչականությամբ, կերպարների մշակվածությամբ և անձնավորվածությամբ, գույների խորությամբ ու հարստությամբ, կարելի է ասել, առավել չափով է ի ցույց դնում այն վիթխարի կորուստը, որն ունեցել ենք ի դեմս այս եկեղեցու թե՛ վերջնականապես կորսված և թե՛ վնասված ու հողմահարված որմնանկարների:

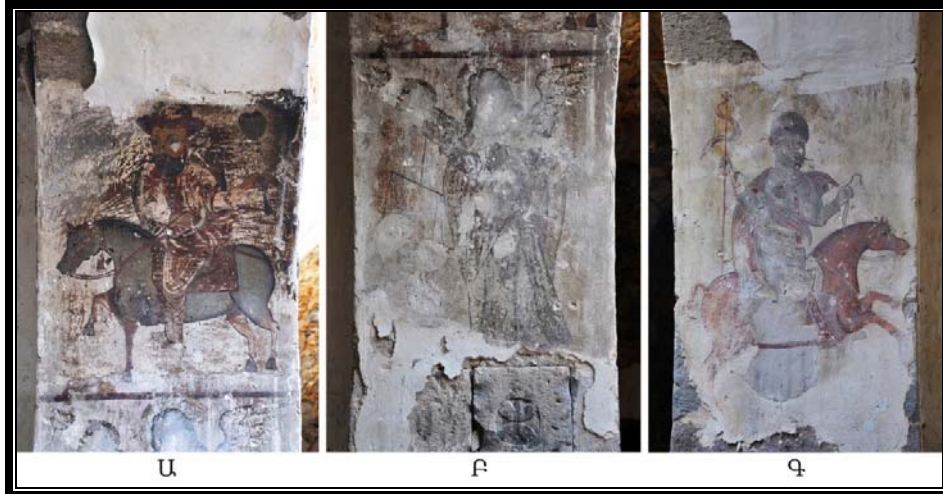
Նկ. 5. Ա - Ս. Գևորգ, Բ - Ս. Միքայել հրեշտակապետ (երկուսն էլ հարավարևմտյան մույթ), Գ - Ս. Սարգիս (հյուսիսարևմտյան մույթ)

Նույն՝ հարավարևմտյան մույթի արևմտյան երեսին ևս երկու որմնանկար է առկա. վերին հատվածում Ս. Գևորգն է՝ ձիավորի տեսքով (նկ. 5, Ա), ներքևում՝ Միքայել հրեշտակապետը (նկ. 5, Բ): Ս. Գևորգը պատկերված է սև մորուքով, գլխարկով, նետերով լի կապարճը մեջքին զցած, աջ ձեռքով բռնած մոխրագույն ձիու սանձը, ձախով՝ գավազանը: Ձախ հատվածում սևաներկ արձանագրությունն է՝ «ՍԲ ԳԷՈՐԳ»²²: Միքայել հրեշտակապետը լուսապսակով է, երկարամազ, թևերը պարզած են, և աջ ձեռքով

Հյուսիսարևմտյան մույթի արևմտյան երեսի որմնանկարում հավանաբար Ս. Սարգիս զորավարն է՝ աշխետ ձին հեծած, սաղավարտով, զրահով և թիկնոցով (նկ. 5, Գ): Աջ ձեռքին հավասարաթև խաչով ու ժապավենով պսակված երկար նիզակն է, ձախ ձեռքով բռնել է ձիու սանձը: Ձին այս դեպքում պատկերված է ոչ թե քայլելիս, ինչպես Ս. Գևորգի ձին, այլ՝ թռիչքի պահին:

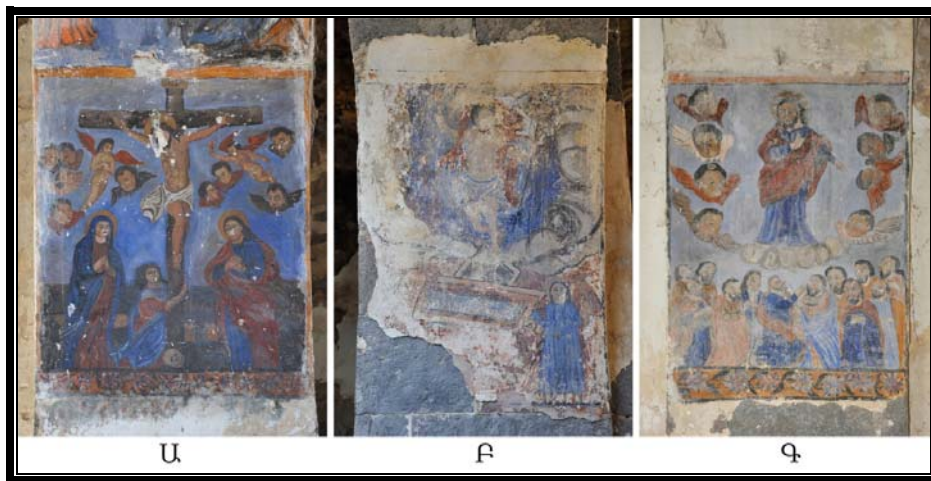
Նկ. 6. Ա - «Իսաչելություն» (հարավարևելյան մույթ), Բ - «Հարություն» (հյուսիսարևելյան մույթ), Գ - «Համբարձում» (հյուսիսարևմտյան մույթ)

«Խաչելության» տեսարանի (նկ. 6, Ա) կենտրոնական հատվածում խաչված Քրիստոսն է՝ կոնքակապով, գլուխը թեքած աջ (երեսի հատվածը

Հյուսիսարևելյան մույթի արևմտյան երեսին պատկերված «Հարության» տեսարանի (նկ. 6, Բ) կենտրոնում՝ ամպերի մեջ Քրիստոսն է: Նա աջ ձեռքը օրհնության նշանով պարզել է վեր, ձախ ձեռքում գավազանն է: Ստորին հատվածում բացված սարկոֆագն է, աջ կողմում՝ կապտագույն զգեստներով հրեշտակը, որն աջ ձեռքով կարծես մատնացույց է անում հանող Տիրոջը:

Հյուսիսարևմտյան մույթի հարավային երեսին պատկերված է «Համբարձումը» (նկ. 6, Գ): Վերին մասում, ամպերի վրա կանգնած է Քրիստոսը՝ առանց մանդոլայի, կապույտ քիտոնով և կարմիր թիկնոցով: Նրա աջ և ձախ կողմերում չորսական քերովբեներ են, որոնք Տիրոջն ուղեկցում են
