**ՀԱՆՂԱԲԵՐՂԻ ՎԱՆՔԻ ՎԵՐԱԿԱՆՁՆՄԱՆ ՀԱՅԵՑԱԿԱՐԳՐ
Լյուբա Կիրակոսյան**

*Ճարտարապետության թեկնածու
ԵՊՀ*

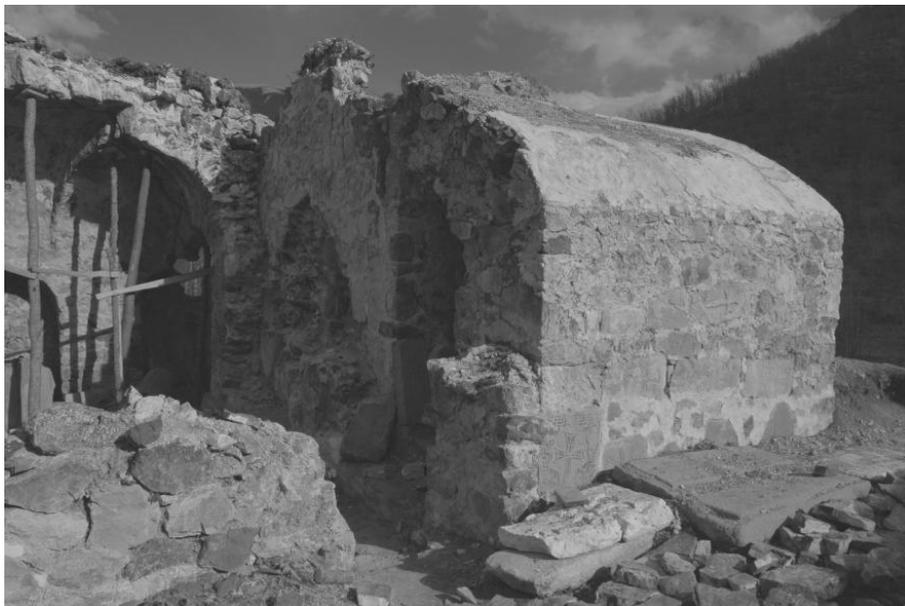
Նկ. 1. Հարավային կցված մատուռի թաղի ամբողջացումը:

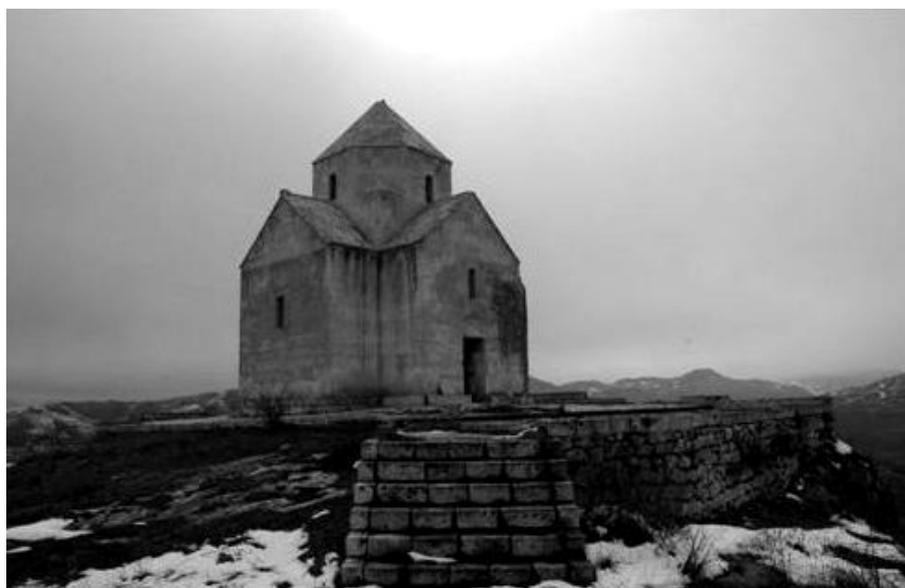
Նկ. 2. Վանքասարի վաղբրիստոնեական եկեղեցին:

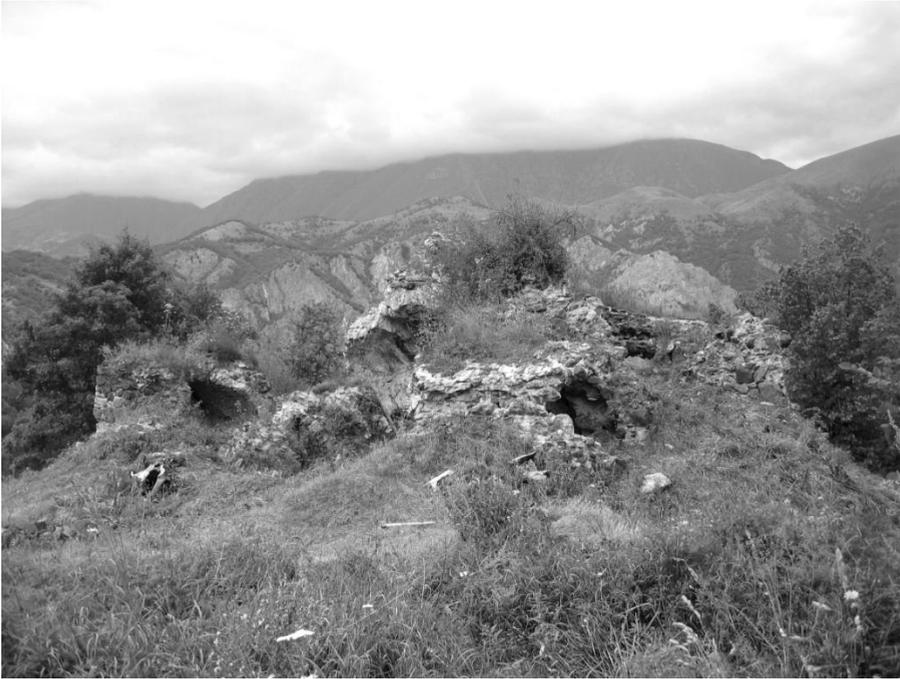
Նկ. 3. Հանդաբերդի վանքի տեսքը պեղումներից առաջ:

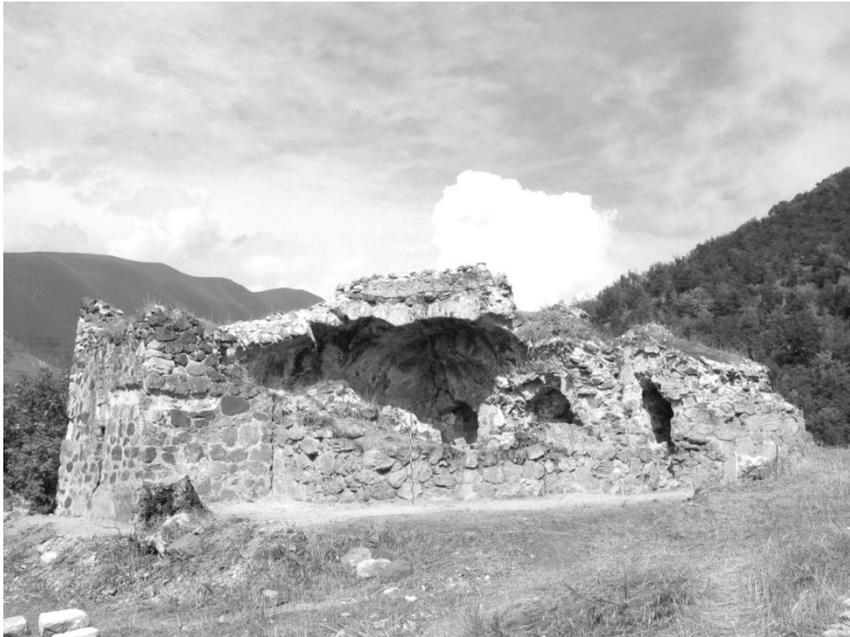
Նկ. 4. Հանդաբերդի վանքի շինությունների հիմնական խումբը պեղումներից հետո, տեսքը հարավից:

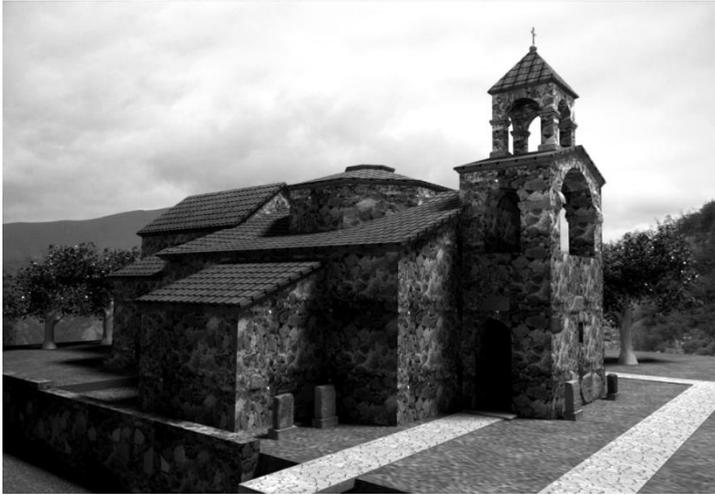
Նկ. 5. Շինությունների հիմնական խմբի վերականգնման առաջարկ, տեսքը հյուսիսարևելքից (եռաչափ մշակումները Լ. Կիրակոսյան, Դ. Նահատակյան):

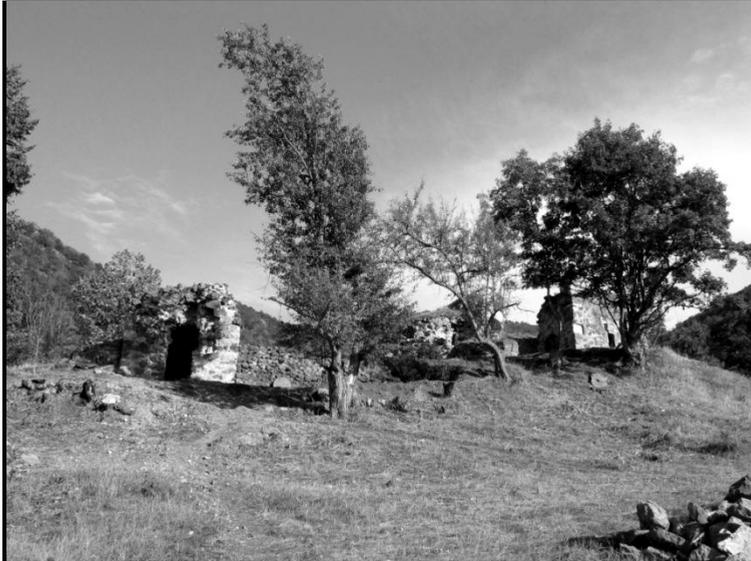
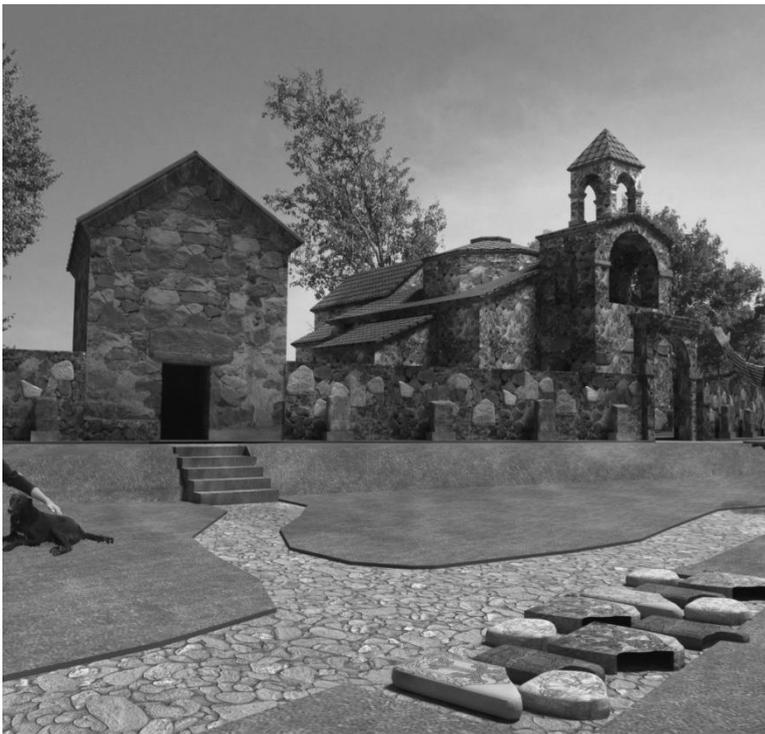
Նկ. 6. Հանդաբերդի վանքի տեսքը արևմտյան կողմից՝ պեղումներից հետո և վերականգնման առաջարկում:

Ջրահեռացման և բարեկարգման նպատակով սալահատակ է նախատեսվում նաև շինությունների հիմնական խմբի շուրջը (նկ.6):
