АРХЕОЛОГИЧЕСКИЕ ИЗЫСКАНИЯ МОНАСТЫРЕЙ СУРЬ ХАЧ И СУРЬ СТЕПАНОС БЛИЗ ГОРОДА СТАРЫЙ КРЫМ*

Ф. С. БАБАЯН, доктор искусствоведения Э. М. КОРХМАЗЯН

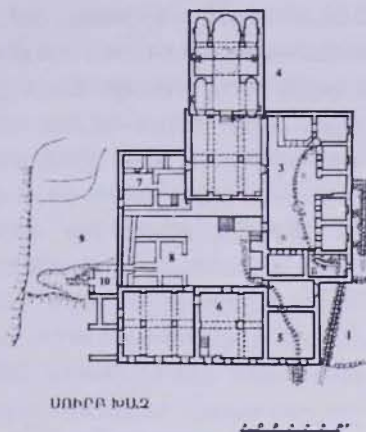
Из многочисленных культовых построек сурхатских армян на сегодня сравнительно неплохо сохранился лишь монастырь Сурб Хач, расположенный в четырех километрах к юго-западу от современного города Старый Крым. Монастырский комплекс состоит из церкви с притвором, колокольни, трапезной, состоящей из двух сводчатых залов, примыкающей к ним хозяйственной комнаты и жилого двухэтажного здания. Весь комплекс обнесен высокой крепостной стеной.

Армянская группа начала раскопки на юго-западном участке около главного входа (раскоп 1, см. план). Здесь открылась кладка из тесаных камней, часть которых на протяжении времени была сдвинута со своих мест. Под ними обнаружен водоотводный канал, выложенный камнями, выходящий из-под стен кельи (Б). Для выявления начала водостока здесь был заложен раскоп. Выяснилось, что по всей длине помещения, под полом, проходил канал для стока воды, который выходил во двор, тянулся на расстоянии 16 м. и доходил до каменного бассейна, находившегося у входа в последнюю келью.

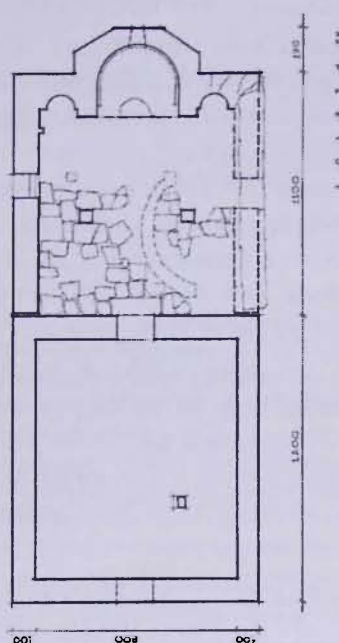
Монастырь св. Степанос

Таким образом, церковь монастыря св. Степаноса (8,4 x 8,6) представляла собой трехнефное сооружение, арки свода которого опирались на два выступа по бокам абсиды и на две свободностоящие колонны. Украинские ученые полагают, что храм имел восьмигранный барабан, однако для более точного определения перекрытия церкви следует провести дополнительные изыскания. Непосредственно к церкви примыкало какое-то сооружение, а в юго-восточной части прослеживаются остатки еще каких-то построек – возможно, это были кельи.

Церковь имеет пятигранную абсиду, облицованную гладкотесаными плитами. Подобные многогранные выступающие наружу абсиды характерны для многих памятников Армении, начиная с раннего средневековья (церкви в Аштараке, Касахе, Егварде и др.).

Сложенная, в основном, из бутового камня церковь лишь в отдельных частях была отделана гладкотесаными известняковыми блоками – это пятигранная абсида, наличники окон, карнизы, базы и, вероятно, несохранившиеся капители, а также каменные плиты перекрытия и найденная нами колонна, на которой выгравированы изображения крестов. Эта колонна, вырезанная из одного монолитного камня, не имеет параллелей в памятниках Крыма (в Армении же подобных примеров немало). Некоторые из найденных внутри церкви хачкаров имеют надписи: 1) “Святой Крест предстатель Симеона в году 830 (=1381)...”, 2) “Господи Иисусе Христе... в году 780 (=1331)”. Последний хачкар – самый ранний из найденных на этой территории.
