ՀՆԱԳԻՏՈՒԹՅՈՒՆ

ՏԻԳՐԱՆ ԱԼԵՔՍԱՆՅԱՆ

ՎԱՐՂԱՆԱՆՑ ՍՐԲԱՎԱՅՐԵՐԸ ՎԱՅՈՑ ՁՈՐԻ ՏԱՐԱԾՔՈՒՄ*

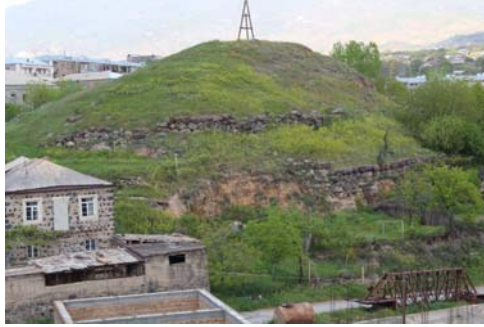
1 - Քյոշկ ամրոցի ընդհանուր տեսքը հարավից

Ըստ ընդունված կարծիքի, որի հեղինակը ականավոր վիմագրագետ Ս. Բարխուդարյանն է¹, պատմիչի հիշատակած՝ քարածայտերով պատած բլուրը Եղեգնաձորի Քյոշկ ամրոցն է²: Այն տարածվում է քաղաքի հարավարևմտյան մասում, ունի ձվաձև տեսք (145x65մ), խոշոր քարերով կառուցված եռաշար պարիսպներ, որոնց պահպանված հատվածներն ունեն մինչև 3մ բարձրություն և 2մ լայնություն (նկ. 1, 2): Հնագետ Հ. Մելքոնյանի բնորոշմամբ՝ հուշարձանի շրջակայքից հայտնաբերված նյութի հետազոտությունը հիմք է տալիս ամրոցի հիմնադրումը վերագրել մ.թ.ա. VII-VI դարերին, իսկ անկումը՝ Վարդանանց պատերազմի շրջանին³:

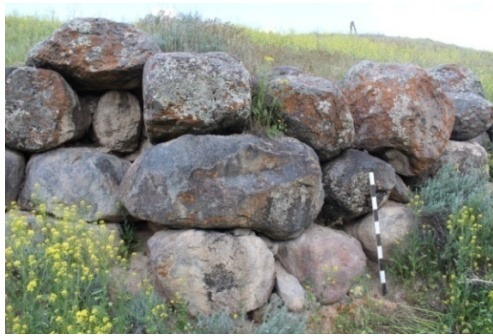
2 - Պարսպապատերի պահպանված հատվածներ

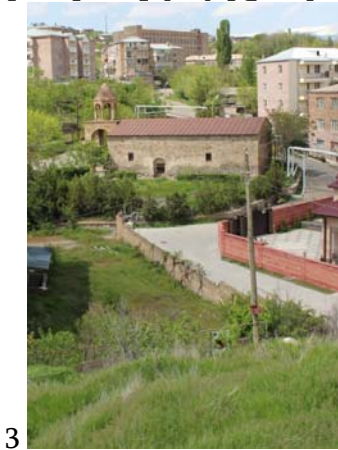
3

*3 - Ս. Աստվածածին եկեցու տեսքը Քյոշկի հյուսիսային լանջից
4 - Սրբատաշ քարերով պատի մնացորդներ*

Գյուտ կաթողիկոսի կառուցած եկեղեցու ստույգ տեղը մինչ օրս մնում է չպարզված: Մակայն ենթադրվում է, որ այն եղել է Եղեգնաձորի ներկայիս եկեղեցու (Ս. Աստվածածին) տեղում, որը գտնվում է Քյոշկի ամրոցի մոտ՝ նրանից հյուսիս² (նկ. 3): Վերջին տարիներին եկեղեցու հարավային բակի մաքրության ժամանակ բացվել են սրբատաշ քարերով կառուցված պատերի մասեր, որոնք վերագրվում են V դարում կառուցված եկեղեցուն և լրացուցիչ հիմքեր են տալիս վերոհիշյալ վարկածի համար³ (նկ. 4): Պակաս կարևոր չեն նաև 1930-ական թվականներին ամրոցի տարածքից հայտնաբերված ճարտարապետական տարրեր մանրամասները, որոնք նույնպես կարող էին պատկանել վաղմիջնադարյան եկեղեցուն⁴ (նկ. 5, 6):

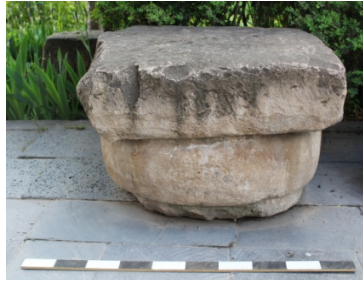
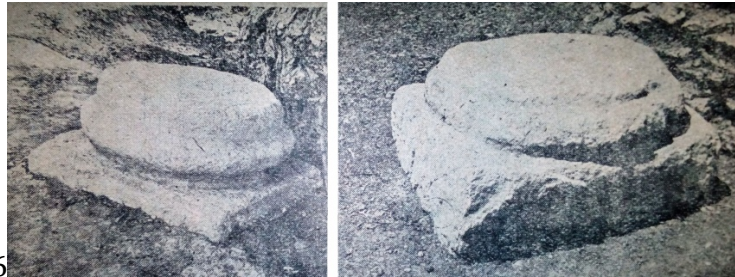
5, 6 - Մյան խարիսխներ (վերջին լուս.՝ Ս. Բարխուդարյանի, 1936 թ.)

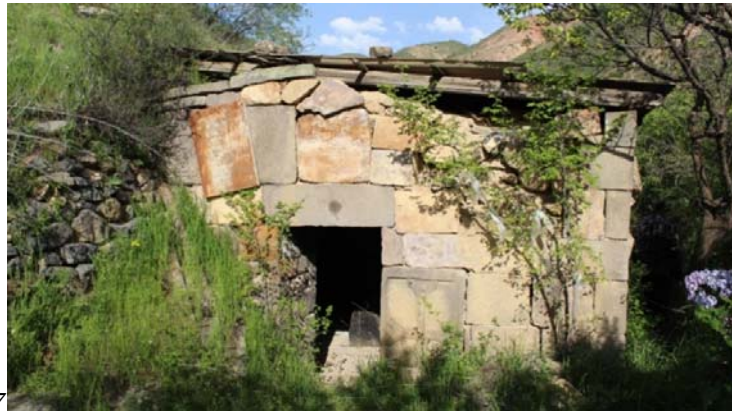
7 - Անգեղի մատուռի ընդհանուր տեսքը արևմուտքից

Անգեղի մատուռը (հայտնի նաև Նահատակի մատուռ անվամբ) հատակագծում ուղղանկյուն, ոչ մեծ չափերի (5.25x4մ), թաղակապ կառույց է, շարված բազալտի և տեղական ավազաքարի սրբատաշ քարերով (նկ. 7): Այժմ կանգուն մատուռի վրա տեսանելի են մի շարք նորոգումների հետքեր: Դրանցից առաջինը հավանաբար կատարվել է XII-XIV դարերում (ղատելով տապանաքարի ձևից) Կիրակոսի կողմից, ինչի մասին վկայում է սրահի կենտրոնում գտնվում օրորոցաձև տապանաքարի (նկ. 8, 9) հարավային նիստին պահպանված անթվական հիշատակագիրը³.

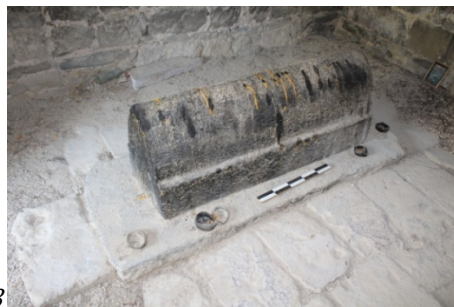
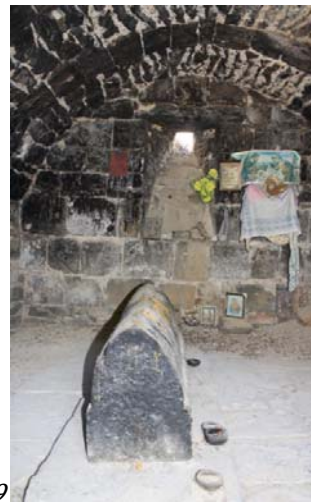
8 - Օրորոցաձև տապանաքարը

9 - Մրահի ներքին տեսքը արևմուտքից

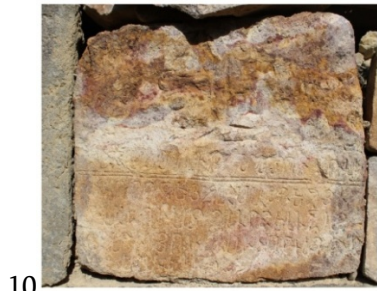
10 - Նորոզական արձանագրությունը
11 - Կոթողի վերնամաս

Հաջորդ նորոգությունն իրականացվել է XIX դարասկզբին, Հասան (այժմ Շատին) գյուղի բնակիչ Գալուստ Զարբյանի նախաձեռնությամբ: Այդ մասին վկայող վիմագիրը պահպանվել է մատուռի արևմտյան ճակատին՝ մուտքի վերնամասում¹ (նկ. 10):

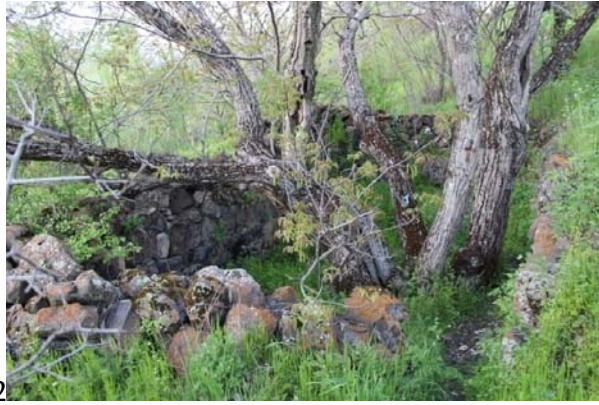
12 - Շատինի եկեղեցու ընդհանուր տեսքը արևմուտքից
13 - Հին եկեղեցու սրբատաշ քարերը

Այժմ կիսաավեր աղոթատունը հատակագծում ուղղանկյուն (3.80x6.70 ներքին չափերով), միանավ կառույց է՝ շարված բազալտ քարերով (նկ. 12): Հուշարձանից պահպանվել են մինչև 1.5 մ բարձրությամբ պատերը, որոնց ստորին հատվածները շարված են լավ մշակված, կանոնավոր քարերով (նկ. 13): Հետագա վերանորոգումների արդյունքում որմերի վերին հատվածները լրացվել են անմշակ և կիսամշակ քարերով: Սրբավայրի մասին ավելի խորը պատկերացում կազմելու նպատակով անհրաժեշտ են հնագիտական ուսումնասիրություններ, քանզի ներկա վիճակով հնարավոր չէ խոսել եկեղեցու ընդհանուր հորինվածքի և հատկապես թվագրության վերաբերյալ:

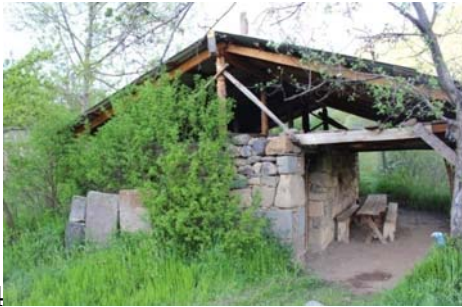
14 - Արտաբույնքի եկեղեցու ընդհանուր տեսքը արևմուտքից

Եկեղեցին կառուցված է ոչ կանոնավոր եղանակով: Այն հատակագծում ուղղանկյուն, տարբեր քարերով կառուցված սրահ է (6.80x4.50մ), հարավային մասում առանձնացված հատվածով, որը աղոթատան հետ միասին առնված է թիթեղածածկ տանիքի տակ (նկ. 14, 15):

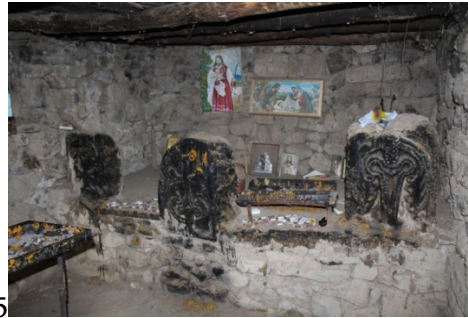
15 - Բեմում կանգնեցված խաչքարեր

Մուտքը հարավարևմտյան անկյունից է: Հուշարձանից հատկապես նշելի են ամբողջությամբ մրապատ, երեք ծանգվածեղ խաչքարերը, որոնք կանգնեցված են բեմի արևմտյան եզրին: Հետաքրքիր խաչքարեր և առանձին քարաբեկորներ կան նաև շրջակայքում:
